រាជបណ្ឌិត្យសភាកម្ពុជា

វិទ្យាស្ថានវប្បធម៌ និងវិចិត្រសិល្បៈ  
ផ្នែកបុរាណវត្ថុវិទ្យា

# ប្រាសាទកម្រើញថ្មីៗ និងការធ្វើផែនទីស្ថានីយបុរាណ នៅស្រុកត្រពាំងប្រាសាទ ខេត្តឧត្តរមានជ័យ

២០១២

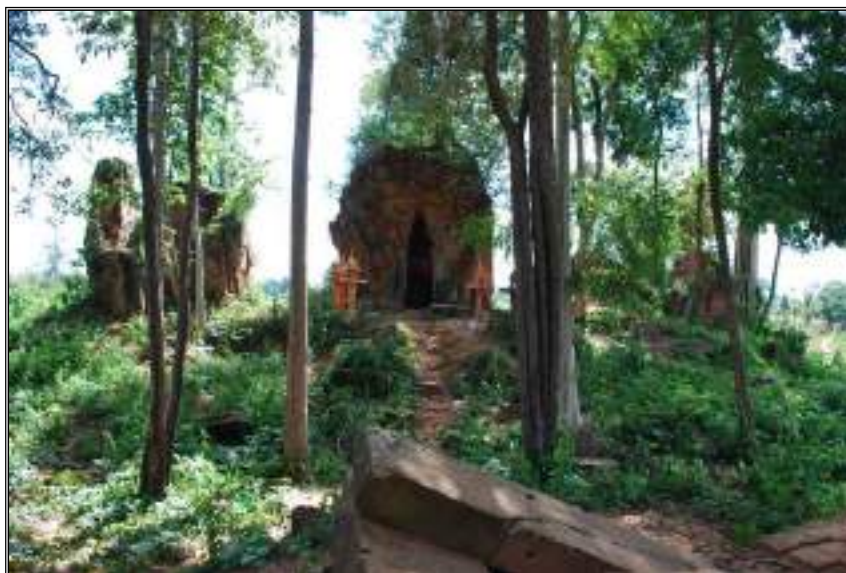
ប្រាសាទខាងត្បូងជាប្រាសាទមានតួបី ដែលតួទាំងបីសង់លើខឿនតែមួយ ហោត្រៃ មានកសិណទឹក ព័ទ្ធជុំវិញ, កំពែងថ្មបាយក្រៀម និងមានក្លោងទ្វារនៅគ្រប់ទិសទាំងបួន ទិសខាងកើត លិច ជើង និងនៅខាងត្បូង។

រូបលេខ០៣៖ ប្រាង្គទាំងបីនៃប្រាសាទត្រពាំងប្រាសាទខាងត្បូង

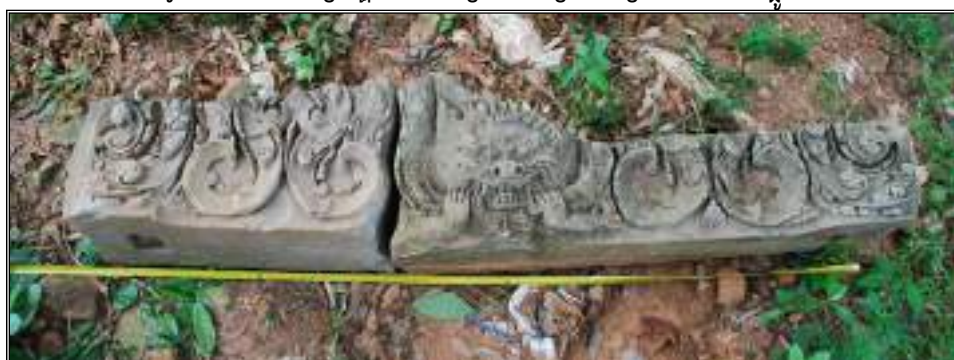
រូបលេខ០៤៖ បំណែកផ្តែរពីរផ្ទាំងផ្គុំគ្នា ស្ថិតក្នុងបរិវេណប្រាសាទត្រពាំងប្រាសាទខាងត្បូង

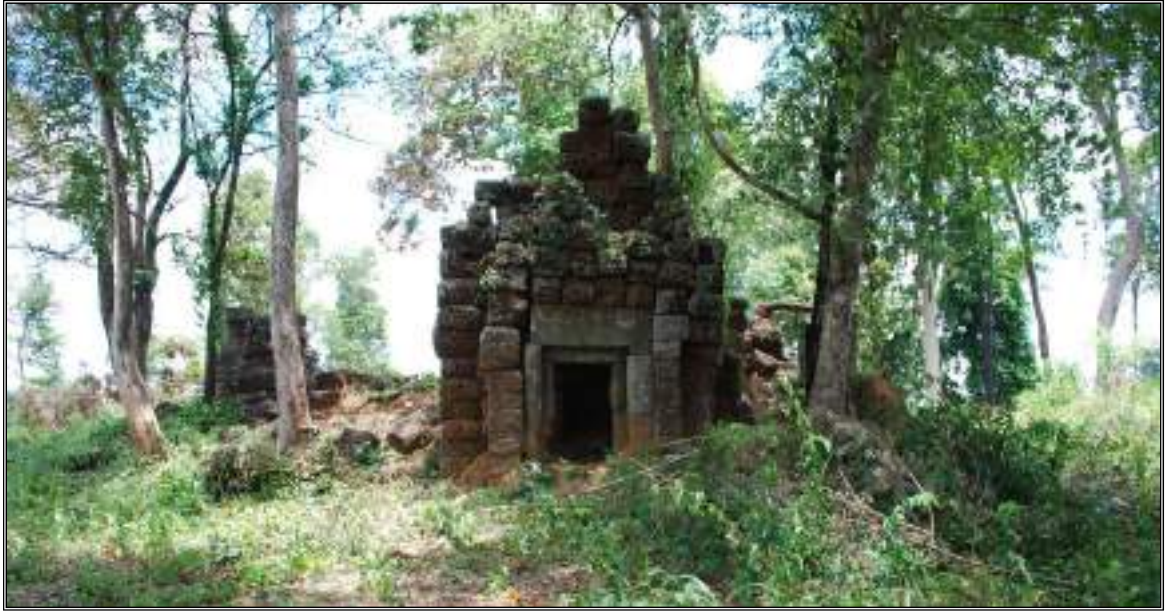
ប្រាសាទត្រពាំងប្រាសាទខាងជើងក៏មានកំពែងដូចប្រាសាទខាងត្បូងដែរ។ កំពែងប្រាសាទធំសង់ពីថ្មបាយក្រៀម។ កំពែងនេះមានទទឹងពីជើងទៅត្បូងប្រវែង២៣ម៉ែត្រ និងបណ្តោយពីកើតទៅលិចប្រវែង៣៥ម៉ែត្រ។ ប្រាសាទធំពុំមានក្លោងទ្វារចូលបួននៅគ្រប់ទិស គឺមានតែក្លោងទ្វារតែមួយគត់នៅជ្រុងខាងកើត។ ក្លោងទ្វារខាងកើតធ្វើពីថ្មបាយក្រៀមនិងសំបូរធ្វើពីថ្មកក់។

រូបភាពលេខ០៨៖ ក្លោងទ្វារនៃប្រាសាទខាងជើងសង់ពីថ្មបាយក្រៀម នៅជ្រុងខាងកើត

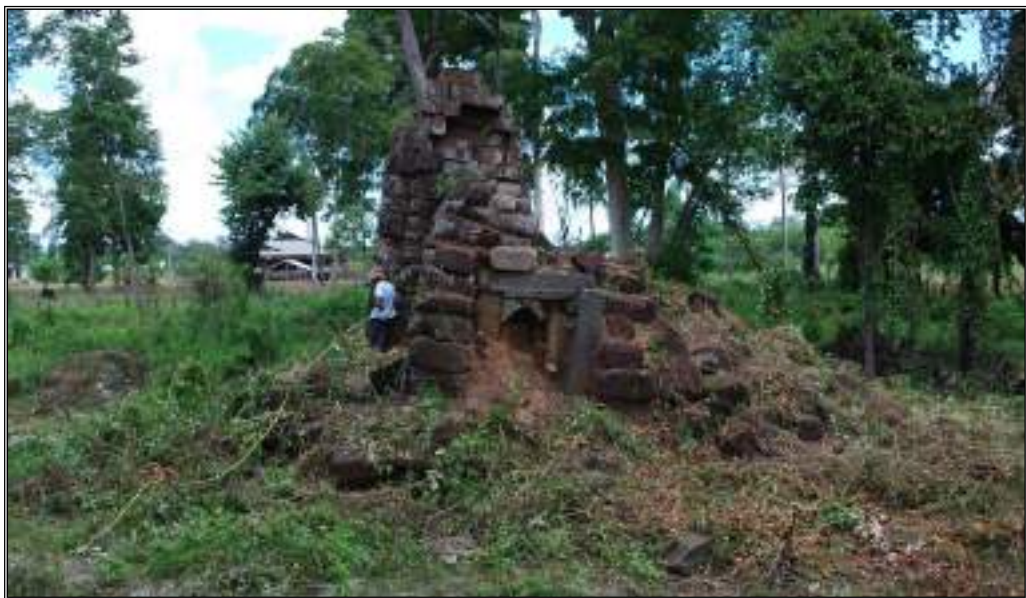
ទាក់ទងនឹងការពុកផុយនៃប្រាសាទ ជញ្ជាំងខាងជើងនៃប្រាង្គបានធ្លាក់បាក់រលំ ដុំថ្មបាយក្រៀមនៃប្រាង្គធ្លាក់គលើគ្នានៅជ្រុងខាងជើងនេះ។ តាមការសង្កេតពីសណ្ឋានដីជុំវិញប្រាសាទ យើងឃើញថា ប្រាសាទនេះសង់នៅលើដីធម្មជាតិ ដោយមិនមានលើកដីជាធ្លាទេ។ នៅភាគខាងជើងជិតប្រាសាទ ដីជម្រាលចុះ។ សណ្ឋានដីបែបនេះអាចប៉ះពាល់ដល់សំណង់ប្រាសាទ ពីព្រោះនៅពេលមានភ្លៀងធ្លាក់ ទឹកបាននាំដីហូរចុះទៅភាគខាងជើង។ ទឹកហូរពីទីខ្ពស់មកទាប គឺហូរពីប្រាង្គទៅភាគខាងជើង ធ្វើឲ្យដីហូរដាច់។ ដូច្នេះហើយបានជា កំពែងជ្រុងខាងជើង និងជញ្ជាំងប្រាង្គខាងជើងបាក់បែកខ្លាំង។

រូបលេខ០៩៖ ប្រាង្គកណ្តាលនៃប្រាសាទខាងជើងមើលពីទិសខាងកើត សង់ពីថ្មបាយក្រៀម

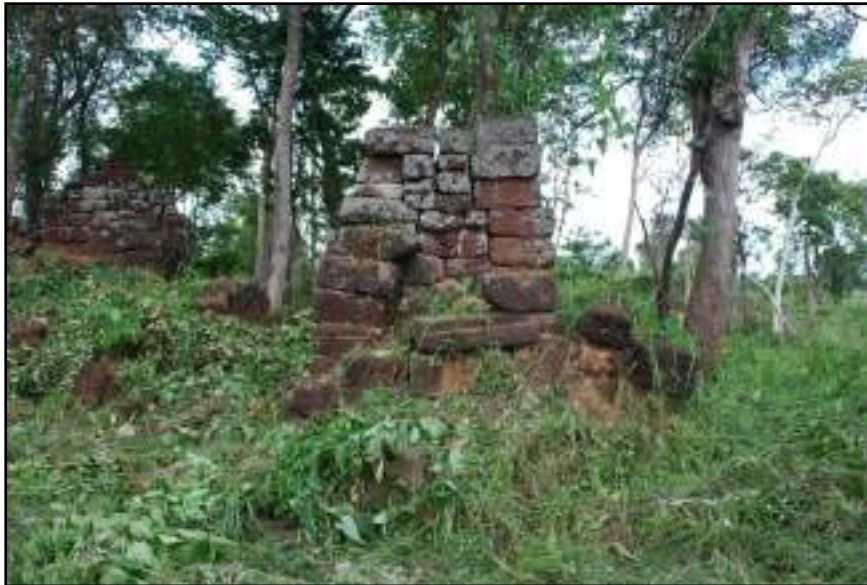
ហេតុត្រៃជាអគារបុរាណនៅក្នុងបរិវេណប្រាសាទ ជាទូទៅបែរមុខបញ្ជ្រាសទិសនឹងប្រាង្គកណ្តាលនៃប្រាសាទ។ ហេតុត្រៃនៃប្រាសាទធំសង់ពីថ្មបាយក្រៀម និងមានថ្នាក់កំពស់សម្រាប់ស៊ីទ្វារ។ ហេតុត្រៃនេះទំហំ៥ម៉ែត្រពីកើតទៅលិច និង៣ម៉ែត្រពីជើងទៅត្បូង។

រូបលេខ១០៖ ហេតុត្រៃប្រាសាទត្រពាំងប្រាសាទខាងជើង

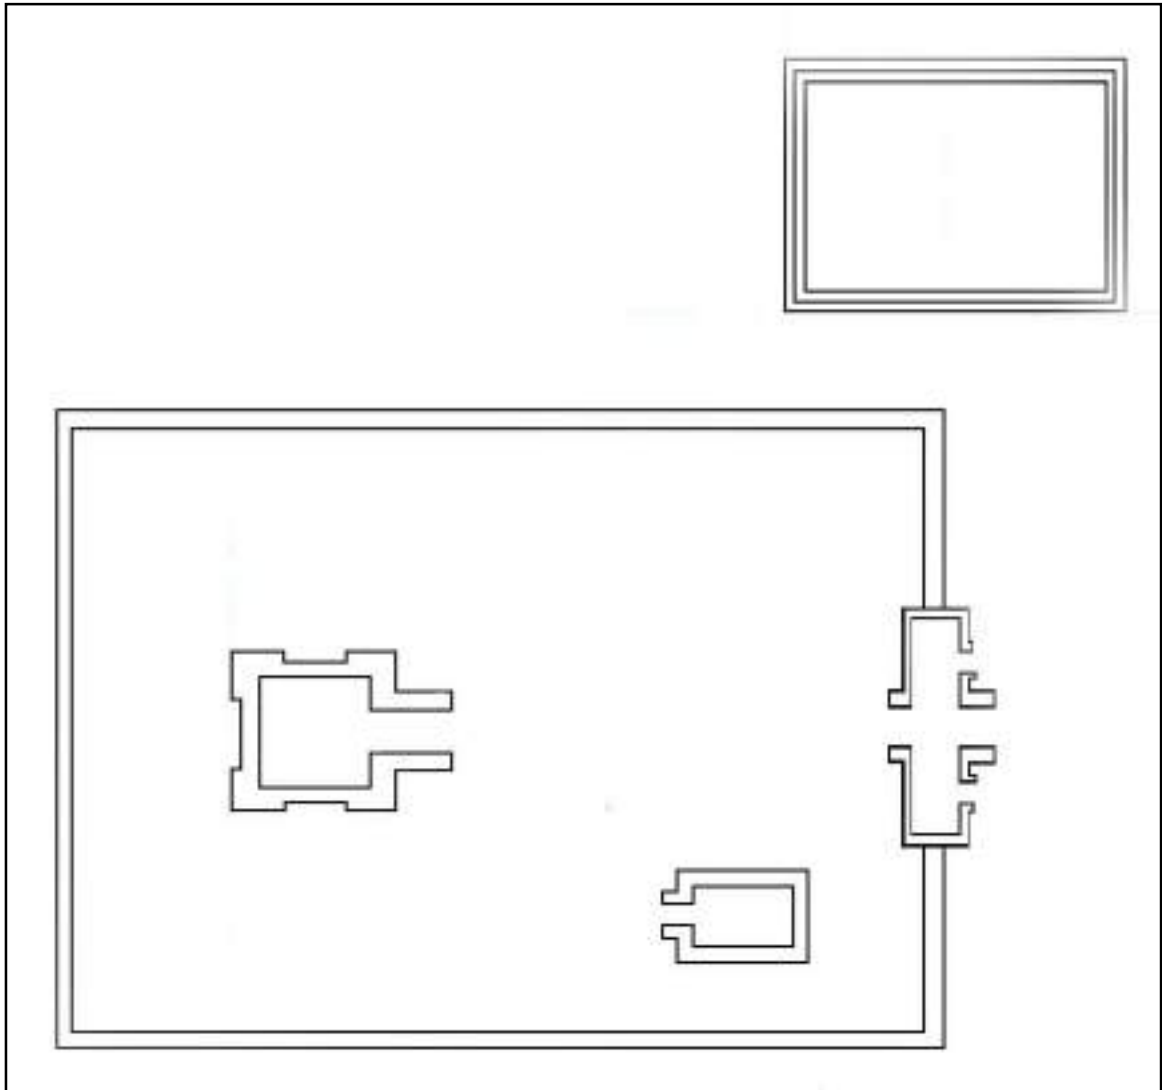
ប្រាសាទត្រពាំងប្រាសាទខាងជើងមានរូបរាង និងប្លង់ដូចគ្នានឹងមន្ទីរពេទ្យរបស់ព្រះបាទជ័យវរ្ម័នទី៧ ដែលព្រះអង្គបានកសាងនៅតាមផ្លូវបុរាណក្នុងរាជរបស់ព្រះអង្គ។

ប្លង់មន្ទីរពេទ្យនៃប្រាសាទសំរោង (ប្រភព៖ អា ជាវិទ្យ)

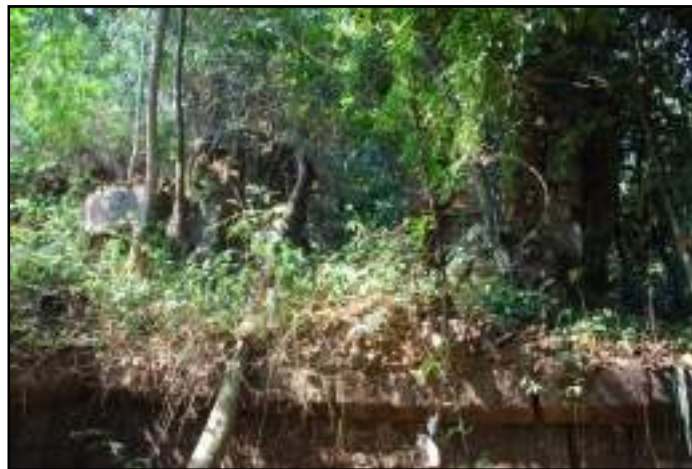
រូបលេខ១១៖ ប្រាសាទរលំទឹកខ្មៅ

ស្ថានភាពបច្ចុប្បន្ននៃប្រាសាទ គឺមានព្រៃដុះស៊ប់ទ្រប់នៅលើតួប្រាសាទ និងក្នុងបរិវេណប្រាសាទ។ រុក្ខជាតិទាំងអស់នេះជាលម្អមួយដល់ប្រាសាទ ក៏ប៉ុន្តែត្រូវមានការរៀបចំ និងថែទាំ។ ប្រាសាទនេះមិនមានការថែទាំជាច្រើនឆ្នាំមកហើយ ដូចនេះ ប្រាសាទរលំទឹកខ្មៅទាមទារឲ្យមានការយកចិត្តទុកដាក់ថែទាំ សម្រាប់ការរៀបចំជាតំបន់ទេសចរណ៍ក្នុងស្រុក ក៏ដូចជាទេសចរអន្តរជាតិ។

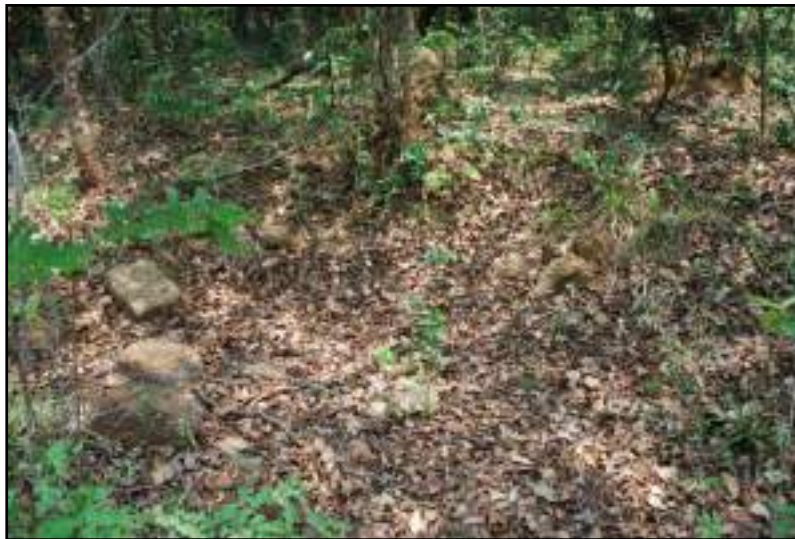
រូបលេខ១៤៖ ទិដ្ឋភាពទូទៅនៃទួលប្រាសាទភូមិអូរសោម

ទួលប្រាសាទអូរសោម ( $X= ៤៤០០៥៩$ ,  $Y= ១៥៦៤៦៣២$ ) ស្ថិតក្នុងភូមិអូរសោម ភាគខាងកើត ក្នុងព្រៃឆ្ងាយពីភូមិ។ ទួលប្រាសាទនេះ មានប្រវែង៣០ម៉ែត្រ និងគូទឹកព័ទ្ធជុំវិញ ប្រវែង១០ម៉ែត្រ។ នៅលើទួល មានស្នាមជីករកវត្ថុបុរាណ ទំហំប្រហែល ៤ម៉ែត្រ។ នៅក្បែររណ្តៅជីកនោះ មានថ្មបាយក្រៀម និងថ្មភក់។ ថ្ម បាយក្រៀមគឺជាសមាសធាតុសំណង់ប្រាសាទ ឬជាសំណង់តូចមួយ រីឯថ្មភក់គឺជាបល័ង្ក។ ទួលប្រាសាទអូរ សោមស្ថិតក្នុងព្រៃក្រាស់មានដើមឈើធំៗដុះជុំជិត។ នៅមិនឆ្ងាយពីទួលប្រាសាទនេះ មានភូមិបុរាណដែលមាន បំណែកកុលាលភាជន៍នៅរាយប៉ាយជាច្រើន។ បំណែកកុលាលភាជន៍ភាគច្រើនជាប្រភេទរឹង ដែលបង្ហាញអំពី អាយុកាលនៃបំណែកភាជន៍ក្នុងសម័យអង្គរ។ នៅមិនឆ្ងាយពីទួលប្រាសាទ និងភូមិបុរាណ នៅមានត្រពាំង បុរាណជាច្រើនទៀត។ លក្ខណៈបែបនេះបង្ហាញពីការតាំងទីលំនៅបុរាណជាសហគមន៍ដែលមានភូមិដ្ឋាន ត្រពាំង និងទីទួលសម្រាប់គោរពបូជា។

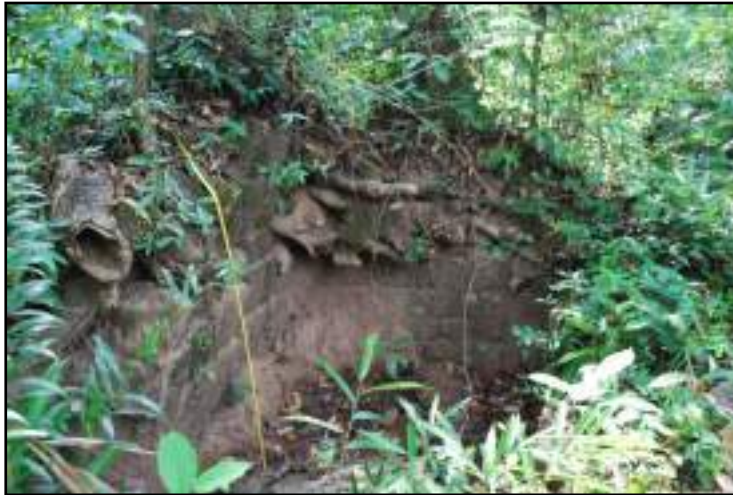
ប្រាសាទរលំឆ្មោស្ថិតក្នុងទីតាំង ( $X= ៤៤៣០៨៨$ ,  $Y= ១៥៦០៤០៨$ ) គឺជាប្រាសាទទោល ទំហំ៣ ម៉ែត្រ និង២ម៉ែត្រ សង់ពីថ្មបាយក្រៀម និងគ្រឿងសំណង់ដូចជាផ្តែរសង់ពីថ្មភក់។ ប្រាសាទទោលនេះសង់លើ ទួលទំហំប្រវែង៣០ម៉ែត្រ និងមានគូទឹកសង់ពីទ្វារជុំវិញទួល។ នៅលើទួលមានបំណែកផ្តែរ និងបំណែកមេទ្វារ ព្រមទាំងដុំថ្មភក់ជាច្រើនទៀត។ ប្រាសាទនេះស្ថិតកណ្តាលព្រៃ ឆ្ងាយពីភូមិ ដែលមានមនុស្សតិចណាស់ស្គាល់ទី តាំងរបស់វា។

រូបលេខ១៨៖ គូប្រាសាទរលំឆ្មោសង់ពីថ្មបាយក្រៀម

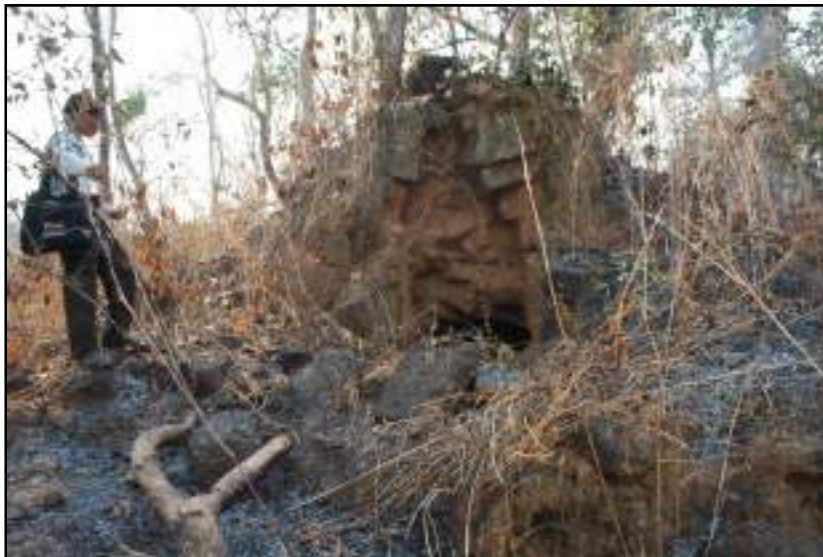
ប្រាសាទអូរចំបក់ ( $X= ៤៣៨៨៤៣$ ,  $Y= ១៥៦៨៤៧០$ ) ស្ថិតក្នុងភូមិអូរចំបក់ ឃុំត្រពាំងប្រាសាទ។ ប្រាសាទនេះជាប្រាសាទទោល សង់ពីថ្មបាយក្រៀម នៅលើទួលមួយ ដែលទួលព័ទ្ធជុំវិញដោយគូទឹក។ មិនមាន ឃើញសំណល់ផ្តែរ ឬសសរស្តម្ភ នៅក្បែរប្រាសាទទេ។ ផ្ទុយទៅវិញ ឃើញមានស្នាមជីកកាយរុករានត្រួតត្រាលើ ទល់មុខគួប្រាសាទ។ ចំណែកនៅក្នុងគួប្រាសាទ កណ្តៀរបានពូនដីពេញគួប្រាសាទ ក៏ប៉ុន្តែ ក្នុងគួប្រាសាទ ក៏ មានការជីកកាយរុករានត្រួតត្រាលើដែរ។ សំណង់បែបនេះ យើងមិនអាចសន្និដ្ឋានពីអាយុកាលនៃការសាងសង់ ប្រាសាទបានទេ។ តាមធម្មតា យើងអាចសន្និដ្ឋានពីអាយុកាលនៃការសាងសង់ប្រាសាទតាមរយៈសិលាចារឹក, តាមរយៈក្បាច់រចនានៅលើផ្តែរ នៅលើហោជាង ឬសសរស្តម្ភជាដើម។ បើពុំនោះទេ យើងអាចពឹងផ្អែកលើ សំណង់ប្រាសាទ។ អ្វីដែលបន្សល់ទុកនៅ ប្រាសាទអូរចំបក់ គ្មានសញ្ញាណមួយដែលយើងអាចសន្និដ្ឋានពីអាយុ កាលនៃការសាងសង់បានសោះឡើយ។

រូបលេខ២១៖ គួប្រាសាទអូរចំបក់សង់ពីថ្មបាយក្រៀម

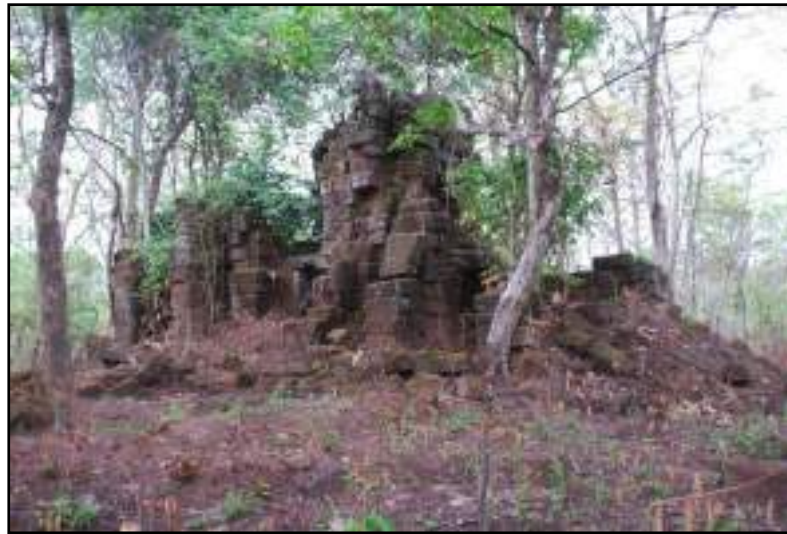
ប្រាសាទតាតុញ ( $X= ៤៣២៨១០$ ,  $Y= ១៥៤១៨៣០$ ) ស្ថិតក្នុងភូមិទំនប់ថ្មី ឃុំត្រពាំងប្រាសាទ ជិតព្រំដែនរវាងស្រុកត្រពាំងប្រាសាទ និងស្រុកស្វាយលើ ខេត្តសៀមរាប។ ប្រាសាទតាតុញជាប្រាសាទមានគួបសង់ពីថ្មបាយក្រៀម និងសមាធាតុសំណង់ផ្សេងៗទៀតសង់ពីថ្មភក់។ ប្រាសាទនេះបែរមុខទិសខាងកើត ពុំមានសំណង់គូទឹក និងកំពែងទេ។ បំណែកហោជាងដែលនៅលើដី មានចម្លាក់រូប ប្រហែលជាលោកេស្វរ។ សំណង់ប្រាសាទនេះមានលក្ខណៈប្លែក ពីប្រាសាទនានា។ ដោយសារ គួបប្រាសាទសង់ពីថ្មបាយក្រៀម និងមានចម្លាក់រូបលោកេស្វរនៅលើហោជាង ប្រាសាទនេះអាចកសាងក្នុងសតវត្សទី១៣ក្នុងរាជព្រះបាទជ័យវរ្ម័នទី៧។

រូបលេខ២២៖ គួប្រាសាទតាតុញសង់ពីថ្មបាយក្រៀម

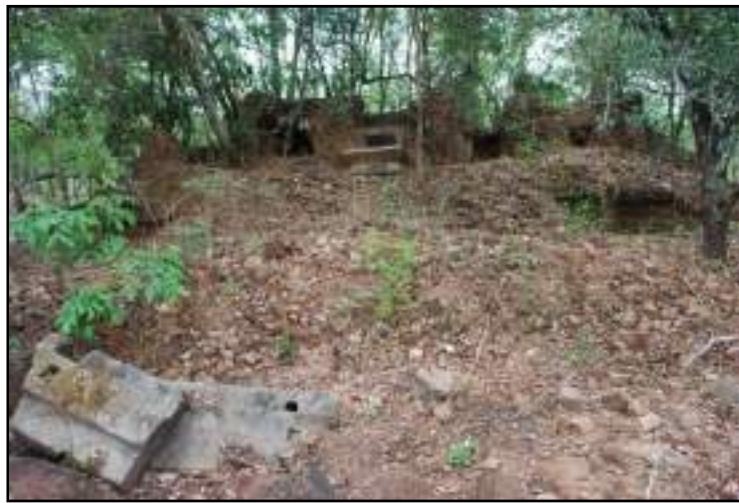
សំណង់ប្រាសាទដែលមានតួប្រាសាទបីសង់លើខឿន, ហោត្រៃមួយ, កំពែងថ្មបាយក្រៀមព័ទ្ធជុំវិញ ដូចគ្នានឹងប្រាសាទត្រពាំងប្រាសាទខាងត្បូង និងប្រាសាទរលំទឹកខ្មៅ។ តាមរយៈភស្តុតាងខាងលើ យើងអាចសន្និដ្ឋានថា ប្រាសាទលើកជ្រៃប្រហែលសាងសង់នៅសតវត្សទី១០។

រូបលេខ២៥៖ ប្រាង្គទាំបីនៃប្រាសាទលើកជ្រៃ

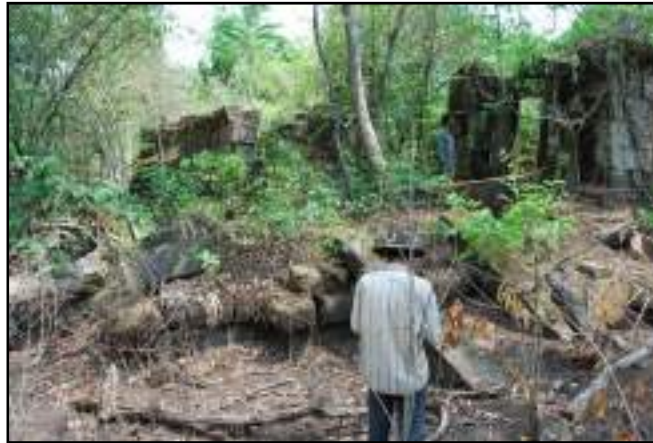
រូបលេខ៣១៖ ភ្នំប្រាសាទកូនចិន

ប្រាសាទកូនចិន(X= ៤៤៤២២៨, Y= ១៥៤៣៣១៥)ស្ថិតក្នុងភូមិពានមាន ឃុំត្រពាំងប្រាសាទ គឺនៅជាប់ព្រំដែនខេត្តព្រះវិហារ។ ប្រាសាទកូនចិនជាប្រាសាទដែលមានរចនាសម្ព័ន្ធសំណង់ស្មុគស្មាញជាងប្រាសាទនានាដែលបានរៀបរាប់រួចមកហើយ។ ថ្មភក់ជាថ្មសំខាន់ជាងគេក្នុងសមាសធាតុសំណង់ប្រាសាទនេះ។ ចំណែកថ្មបាយក្រៀមសង់សម្រាប់កំពែង។ ប្រាសាទនេះមានកំពែង និងក្លោងទ្វារតែមួយគឺនៅទិសខាងកើត។ ដោយសារមិនមានអ្វីសម្រាប់បង្ហាញពីភាពច្បាស់លាស់នៃអាយុកាលនៃការសាងសង់ យើងអាចហ៊ានត្រឹមសន្និដ្ឋានថា ប្រាសាទកូនចិនអាចកសាងនៅដើមសតវត្សទី១១។

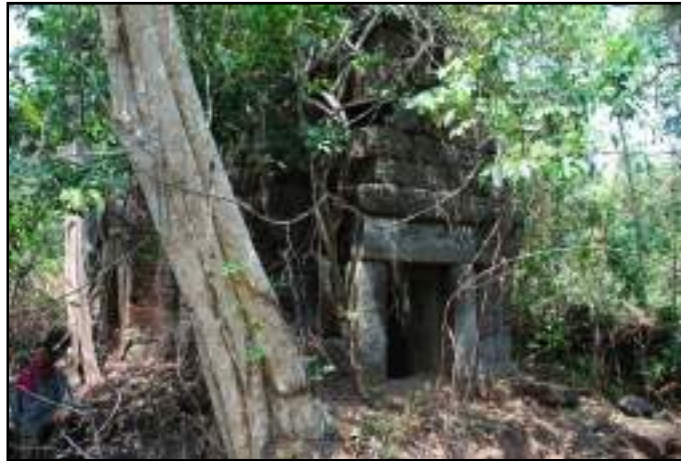
ប្រាសាទជិតប្រាសាទកូនចិន ជាប្រាសាទទោល សង់ពីថ្មបាយក្រៀម មានកំពែងថ្មបាយក្រៀមព័ទ្ធជុំវិញ និងក្លោងទ្វារនៅទិសខាងកើត។ មានហោត្រៃមួយសង់ពីថ្មបាយក្រៀម។ នៅជ្រុងឦសាននៃកំពែង មានត្រពាំងតូចមួយ នៅភាគខាងកើតមានត្រពាំងធំ។ មិនមានក្បាច់លម្អលើផ្តែរ ឬសសរស្តម្ភឡើយ។ លក្ខណៈសំណង់បែបនេះដូចគ្នាទៅនឹងសំណង់ប្រាសាទត្រពាំងប្រាសាទខាងជើង។ ដូច្នេះ ប្រាសាទជិតប្រាសាទកូនចិនអាចជាមន្ទីរពេទ្យរបស់ព្រះបាទជ័យវរ្ម័នទី៧ ដែលកសាងនៅក្នុងសតវត្សទី១៣។

រូបលេខ៣៥៖ គូប្រាសាទ (ទិសខាងកើត) ដែលជាមន្ទីរពេទ្យរបស់ព្រះបាទជ័យវរ្ម័នទី៧

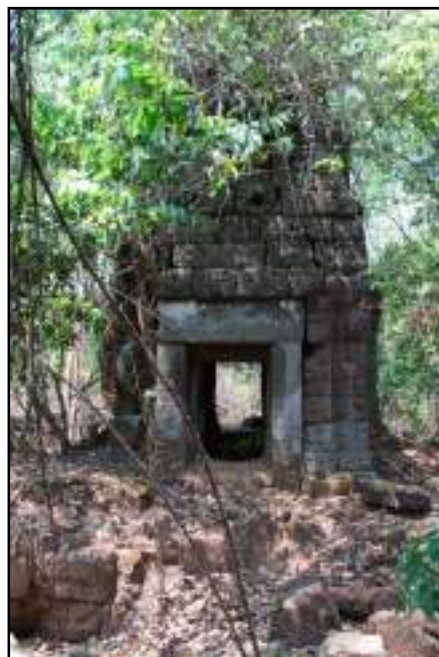
រូបលេខ៣៦៖ គូប្រាសាទ (ទិសខាងលិច) ដែលជាមន្ទីរពេទ្យរបស់ព្រះបាទជ័យវរ្ម័នទី៧

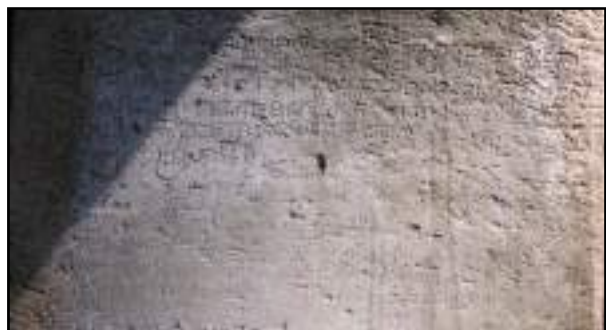
រូបលេខ៤០៖ សិលាចារឹកចារលើក្លោងទ្វារនៃកំពែងទី២ ដែលមានព្រះនាមរបស់ព្រះបាទសូរ្យវរ្ម័នទី១

ដូច្នេះ យ៉ាងហោចណាស់ យើងអាចសន្និដ្ឋាថា ក្នុងដំណាក់កាលណាមួយនៃការសាងសង់ប្រាសាទភ្នំសណ្តក គឺកសាងក្នុងរាជ្យព្រះបាទសូរ្យវរ្ម័នទី១ ក្នុងសតវត្សទី១១។

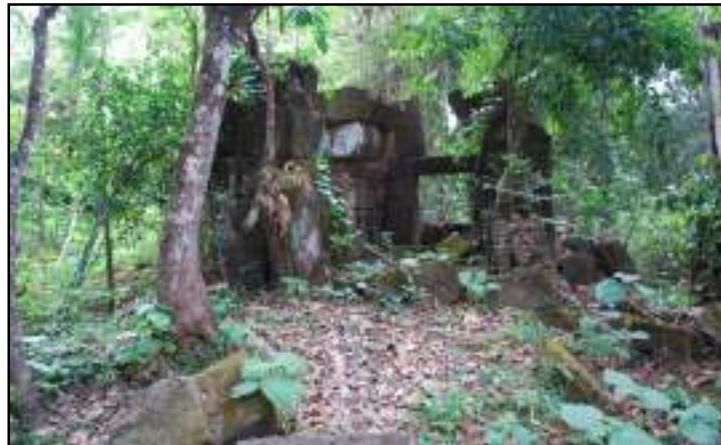
តាមរយៈភស្តុតាង និងរចនាសម្ព័ន្ធសំណង់ ប្រាសាទនេះប្រហែលកសាងក្នុងសតវត្សទី១១។ នេះគឺជាទិន្នន័យដំបូង យើងមិនមានពេលវេលាគ្រប់គ្រាន់ដើម្បីសិក្សាលម្អិតពីប្រាសាទនេះឡើយ។

រូបលេខ៤៥៖ ប្រាង្គប្រាសាទចាក់ច្រែង

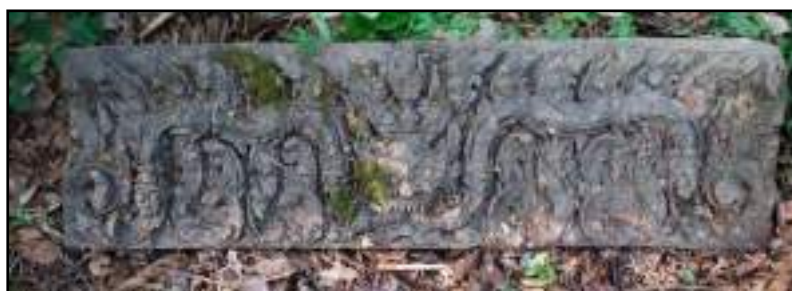
រូបលេខ៤៦៖ ផ្តែរស្ថិតក្នុងបរិវេណប្រាសាទចាក់ច្រែង

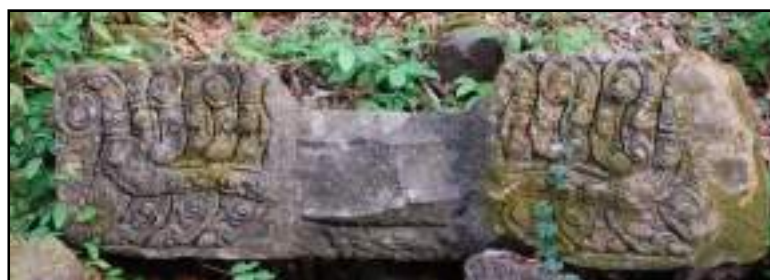
រូបលេខ៤៧៖ ផ្តែរមួយទៀតក្នុងបរិវេណប្រាសាទចាក់ច្រែង ត្រូវបំផ្លាញនៅផ្នែកកណ្តាល

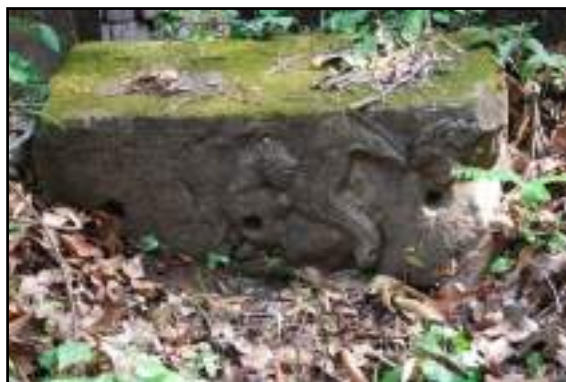
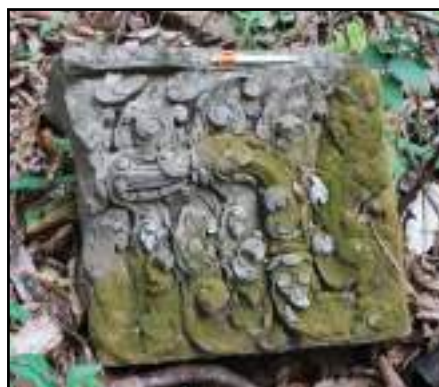
រូបលេខ៤៨៖ បំណែកហោជាងមានរូបរាហ្មីនៅប្រាសាទចាក់ច្រែង រូបលេខ៤៩៖ បំណែកផ្តែរនៃប្រាសាទចាក់ច្រែង

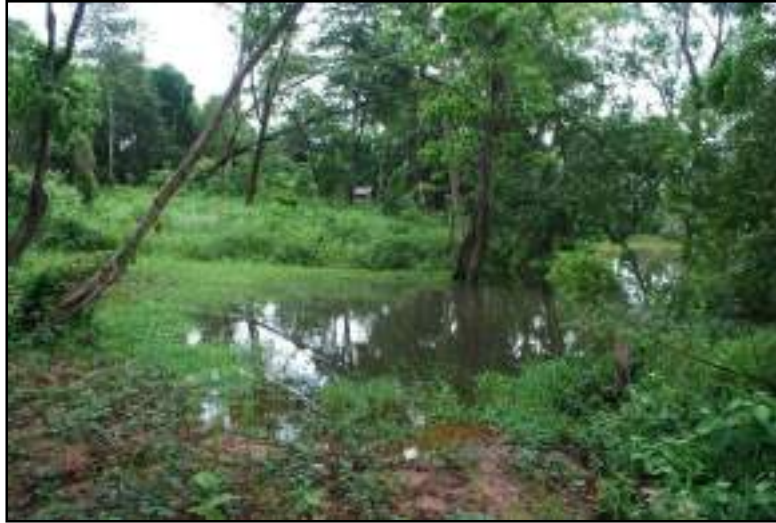
ទួលប្រាសាទភូមិថ្កូវ ឬអភិវឌ្ឍន៍ ( $X= ៤៣១២១០$ ,  $Y= ១៥៤៦៩៧៦$ ) ស្ថិតក្នុងភូមិអភិវឌ្ឍន៍ ឃុំត្រពាំងប្រាសាទ ស្រុកត្រពាំងប្រាសាទ។ ទួលប្រាសាទភូមិថ្កូវ មានកសិណព័ទ្ធជុំវិញ ហើយនៅមានដុំថ្មបាយក្រៀមជាច្រើននៅលើទួល។

រូបលេខ៥០៖ ទួលប្រាសាទភូមិថ្កូវមានគូទឹកព័ទ្ធជុំវិញ

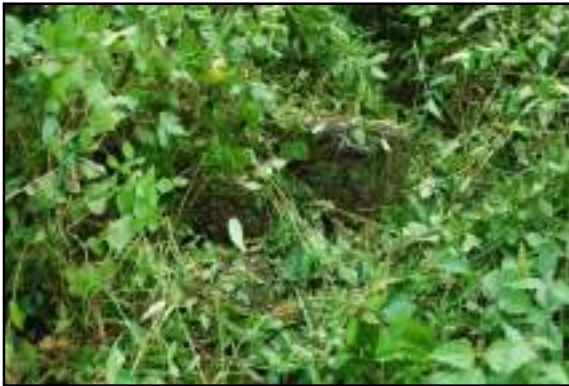
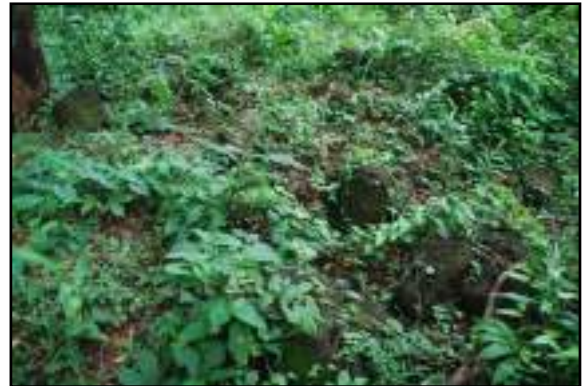
រូបលេខ៥១ និង៥២៖ បំណែកថ្មបាយក្រៀមស្ថិតលើទួលប្រាសាទភូមិថ្កូវ

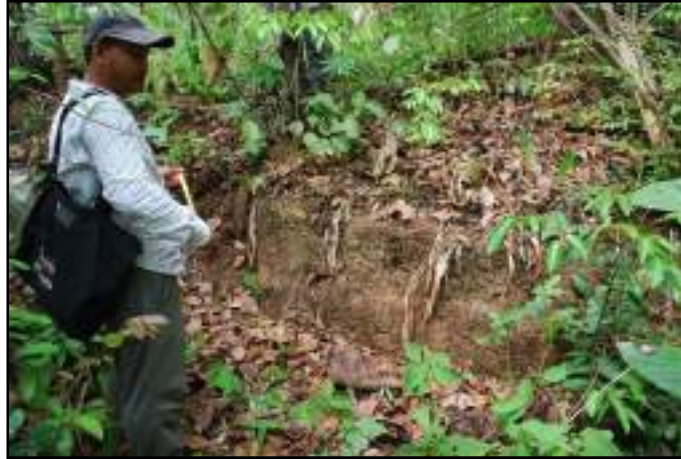
កន្លែងយកថ្មបាយក្រៀមមួយ( $X= ៤៣៧៥១១$ ,  $Y= ១៥៤៥៨១៥$ )បានរកឃើញនៅក្នុងភូមិពានមាន។ ការយកថ្មបាយក្រៀម គឺជាការដឹកចុះក្នុងដី ព្រោះថ្មបាយក្រៀមស្ថិតក្នុងដី។ យើងមិនអាចវាស់ពីទំហំនៃទីតាំង យកថ្មបាយក្រៀមនេះបានទេ ដោយសារព្រៃក្រាស់ មិនអាចមើលដឹងពីទំហំបាន។

រូបលេខ៥៣៖ ទីតាំងយកថ្មបាយក្រៀមនៅក្នុងភូមិពានមាន

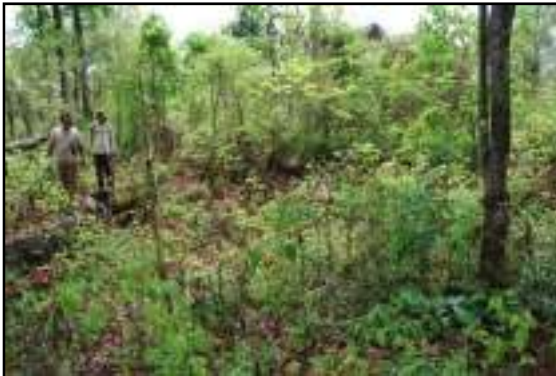
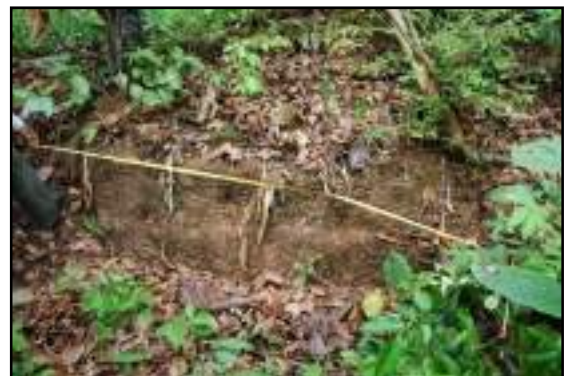
រូបលេខ៥៤ និង៥៥៖ ទីតាំងយកថ្មបាយក្រៀម នៅភូមិពានមាន

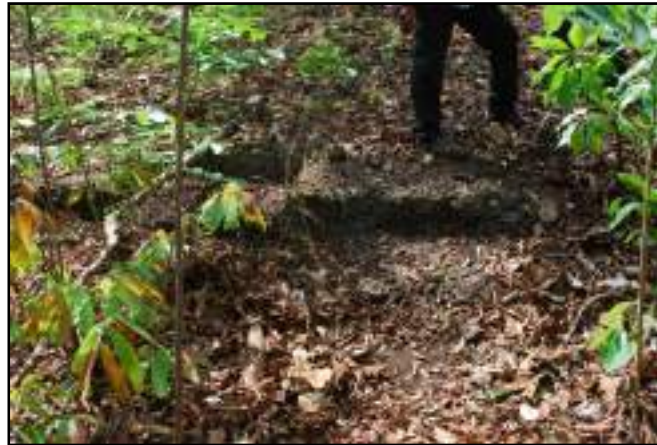
ដូចបានរៀបរាប់ពីខាងលើ ស្តីអំពីប្រាសាទភ្នំសណ្តកខាងលើចង្កេះភ្នំសណ្តក។ ថ្មបាយក្រៀមជាវត្ថុធាតុចាំបាច់មួយសម្រាប់សំណង់ប្រាសាទខ្មែរបុរាណ ជាពិសេសប្រាសាទភ្នំសណ្តកនេះ។ យើងក៏បានប្រទះឃើញស្ថានីយយកថ្មបាយក្រៀមមួយកន្លែង( $X= ៤៤៣៩៦៩$ ,  $Y= ១៥៤៣៨៨៥$ )នៅចម្រុះភ្នំសណ្តក។ ភ្នំសណ្តកក្រៅពីប្រភពធនធានធម្មជាតិ ដូចជាអនុផលព្រៃឈើ និងសត្វព្រៃ ភ្នំសណ្តកនៅមានធនធានថ្មកក់ និងថ្មបាយក្រៀមសម្រាប់សំណង់ប្រាសាទ។ ដោយសារ ធនធានអាចរកបានក្នុងតំបន់សម្រាប់តម្រូវការសំណង់ប្រាសាទ បានជាមានប្រាសាទច្រើនសង់នៅតំបន់ភ្នំសណ្តកនេះ។

រូបលេខ៥៧៖ ទីតាំងយកថ្មបាយក្រៀម នៅជើងភ្នំសណ្តក

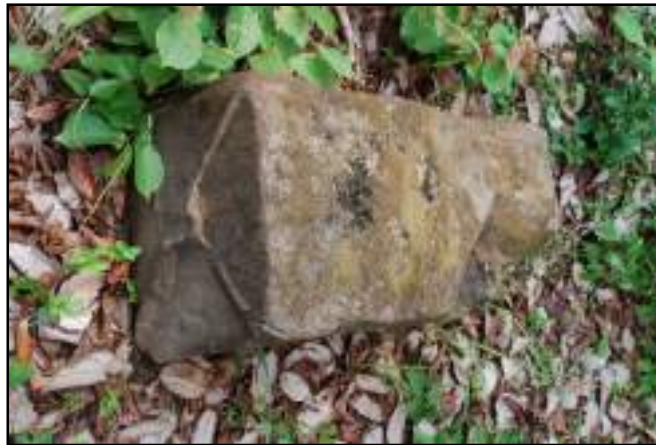
ថ្មកំមានរូបរាងដូចជាថ្មគោល( $X= ៤៣៧៥០៦$ ,  $Y= ១៥៤៥៨៦៣$ ) បានរកឃើញនៅក្បែរស្ថានីយយកថ្មបាយក្រៀមក្នុងភូមិជើងពាន។ គោលនេះមានរាងជ្រុងមានបណ្តោយប្រវែងមិនលើសពី១៣០សង់ទីម៉ែត្រទទឹង៥០សង់ទីម៉ែត្រ និងកម្រាស់៣០សង់ទីម៉ែត្រ។ នៅផ្នែកខាងលើនៃគោល មានក្បាច់ចិញ្ច្រាន និងកំពករាងដូចផ្កាឈូក។

យើងមិនអាចដឹងច្បាស់ថា តើថ្មគោលនេះប្រើសម្រាប់ជាសញ្ញាព្រំដី ឬជាគោលសម្គាល់នៅតាមផ្លូវបុរាណ។ នៅតំបន់ក្បែរនេះ អាចនឹងមានផ្លូវបុរាណសង់បំបែកពីផ្លូវបុរាណដែលសង់ពីប្រាសាទបឹងមាលា កាត់រាជធានីកោះកេរ្តិ៍ ទៅប្រាសាទនាគបួស មុននឹងទៅដល់ប្រាសាទវត្តក្នុងប្រទេសលាវបច្ចុប្បន្ន។ យើងសង្ស័យថា មានផ្លូវបុរាណកសាងបំបែកចេញពីផ្លូវខាងលើ ដើម្បីចូលមកដល់តំបន់ភ្នំសណ្តក។ ការសិក្សាស្រាវជ្រាវមិត្តភាពត្រូវតែធ្វើបន្ត ដើម្បីស្វែងយល់ពីហេដ្ឋារចនាសម្ព័ន្ធនៃតំបន់ភ្នំសណ្តក និងការធ្វើទំនាក់ទំនងរវាងតំបន់ភ្នំសណ្តក និងតំបន់ផ្សេងៗដូចជា រាជធានីកោះកេរ្តិ៍និងប្រាសាទព្រះវិហារ ក៏ដូចជាសហគមន៍នៅតាមជើងភ្នំដងរែក។

រូបលេខ៥៨៖ ថ្មគោលនៅជិតស្ថានីយយកថ្មបាយក្រៀមក្នុងភូមិពានមាន

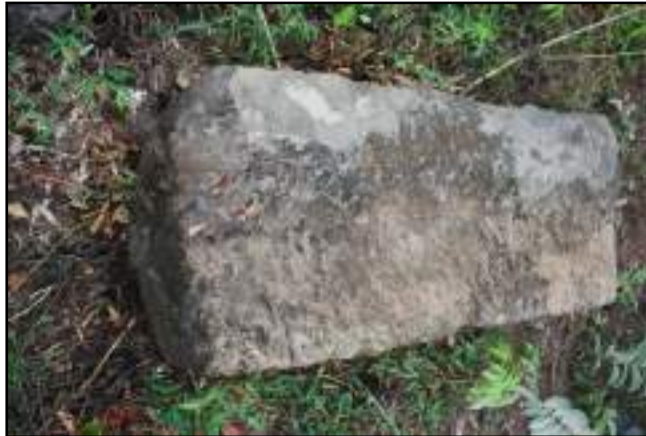
ដូចគ្នានឹងថ្មកក់ខាងលើដែរ យើងបានរកឃើញថ្មកក់ជាថ្មគោល( $X= ៤៣៩២៥០$ ,  $Y= ១៥៤៦៧៦២$ ) នៅជិតប្រាសាទល្បើកជ្រៃ។ ថ្មគោលនេះមានរាងជ្រុង មានបណ្តោយប្រវែង១៣០សង់ទីម៉ែត្រ ទទឹង៥០ សង់ទីម៉ែត្រ និងកម្រាស់៣០សង់ទីម៉ែត្រ។ នៅផ្នែកខាងលើនៃថ្មគោល មានក្បាច់ចិញ្ចាន និងកំពករាងដូចផ្កាឈូក ដូចថ្មគោលនៅជិតស្ថានីយយកថ្មបាយក្រៀមក្នុងភូមិជើងពានដែរ។

រូបលេខ៥៩៖ ថ្មគោលនៅជិតប្រាសាទល្បើកជ្រៃ

ការសិក្សាលម្អិត ដោយមានការសហការជាមួយអាជ្ញាធរជាតិដោះមីនកម្ពុជា ត្រូវធ្វើដើម្បីស្វែងរកផ្លូវបុរាណ និងស្វែងយល់ពីហេដ្ឋារចនាសម្ព័ន្ធ ព្រមទាំងទំនាក់ទំនងនយោបាយ សេដ្ឋកិច្ច ជាមួយតំបន់ក្បែរនោះ។

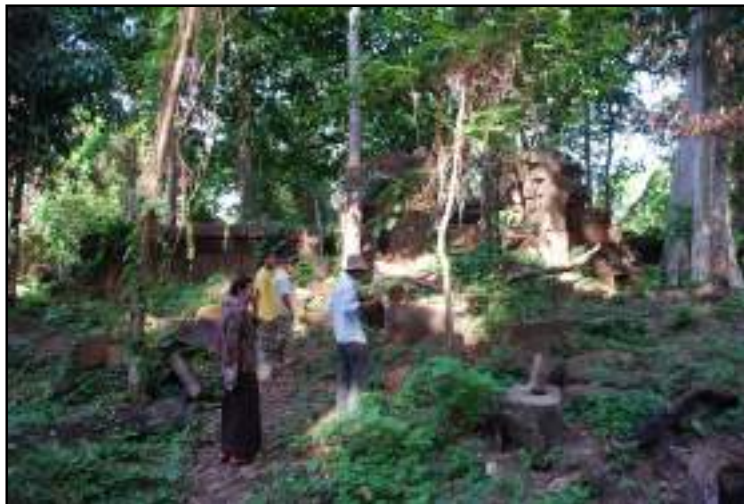
ប្រាសាទអូរស្វាយ(X= ៤២៩៤៧៧, Y= ១៥៨២៥៤៦) ស្ថិតក្នុងឃុំអូរស្វាយ ស្រុកត្រពាំងប្រាសាទ ស្ថិតក្នុងព្រៃឆ្ងាយពីកូមិ។ ប្រាសាទអូរស្វាយជាប្រាសាទដំបូងក្នុងស្រុកត្រពាំងប្រាសាទ។ ប្រាសាទនេះមានតួមួយធ្វើពីថ្មបាយក្រៀម និងមានកំពែងថ្មបាយក្រៀមព័ទ្ធជុំវិញ ហើយនៅលើកំពែងមានសន្លឹករកាខ្លះទៀត។ ប្រាសាទអូរស្វាយមានបន្ទប់ផ្តែរពីរដែលអាចសិក្សាពីអាយុកាលនៃប្រាសាទបាន។ នៅខាងកើតប្រាសាទ មានតដាកមួយធំ។ ដោយសារ តំបន់អូរស្វាយជាទីតាំងសម្បូរគ្រាប់មីន យើងមិនអាចសិក្សាធ្វើផែនទីបានទេ។

រូបលេខ៦០៖ ប្រាសាទអូរស្វាយ

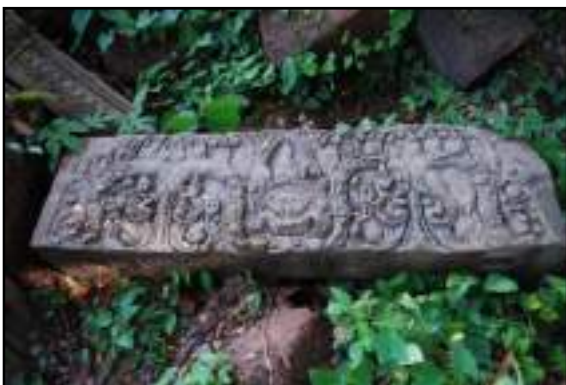
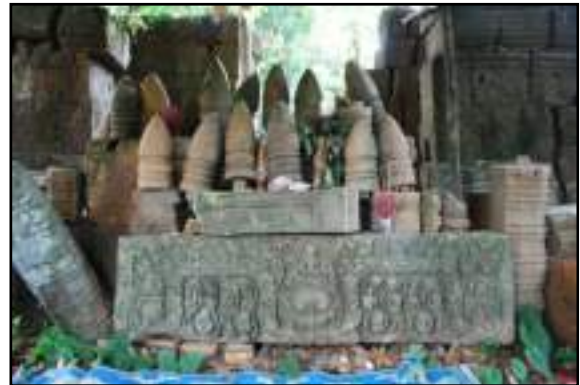
រូបលេខ៦១ និង៦២៖ ផ្តែរ និងសន្លឹករកានៅក្នុងបរិវេណប្រាសាទអូរស្វាយ

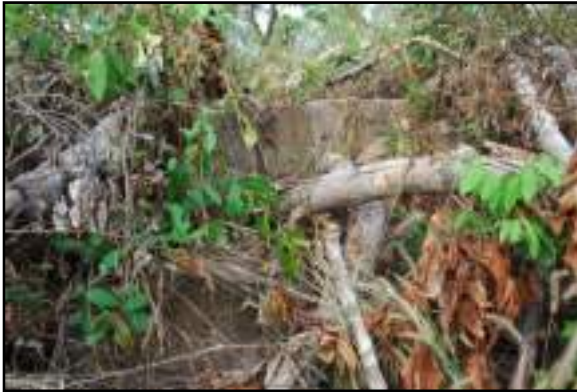
ប្រាសាទទួលគ្រួស(X= ៤៣៥២៣៧, Y= ១៥៨៥១៨៥)ស្ថិតក្នុងភូមិទួលគ្រួស ឃុំអូរស្វាយ។ ប្រាសាទនេះស្ថិតនៅមិនឆ្ងាយពីជើងភ្នំដងរែកទេ។ ប្រាសាទទួលគ្រួសជាប្រាសាទតូចមួយ សង់ពីថ្មភក់ និងមាន គូទឹកព័ទ្ធជុំវិញ។ ប្រាសាទទួលគ្រួសមានព្រៃដុះស៊ប់ទ្រុប និងថែមទាំងមានដើមឈើដួលរលំពីលើ ធ្វើឲ្យថ្ម ប្រាសាទមួយចំនួនធ្លាក់ចេញពីគូប្រាសាទ។ ដោយសារព្រៃក្រាស់បែបនេះ យើងមិនអាចសិក្សាពីប្រាសាទនេះ បាន ថាគឺជាប្រាសាទសាងសង់ក្នុងឆ្នាំណា?

រូបលេខ៦៤ និង៦៥: គូប្រាសាទដែលសង់ពីថ្មភក់ ត្រូវដើមឈើរលំលើ និងរុក្ខជាតិផ្សេងៗដុះស៊ប់ទ្រុបពីលើ

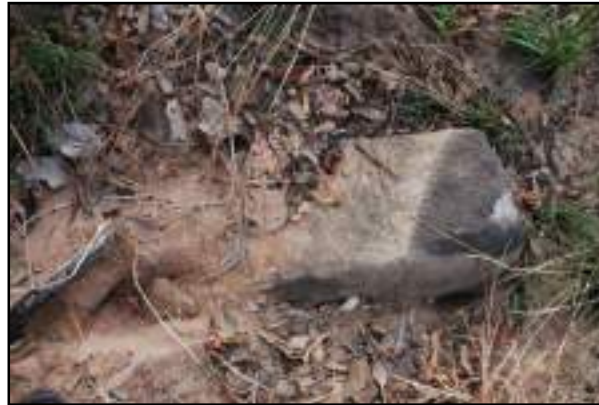
យើងក៏បានរកឃើញថ្មគោល(X= ៤៣៣៩៣៣, Y= ១៥៨១៧៨៦)នៅក្នុងភូមិទួលគ្រួសមួយទៀត។ យើងមិនអាចវាស់ប្រវែងរបស់ថ្មគោលបាន ដោយសារថ្មគោលនេះកប់ក្នុងដី។ បណ្តោយនៃថ្មគោលប្រហែល ១៣០សង់ទីម៉ែត្រ និងទទឹងប្រវែង៤៦សង់ទីម៉ែត្រ។

រូបលេខ៦៦៖ ថ្មគោលធ្វើពីថ្មភក់ ក្នុងភូមិទួលគ្រួស

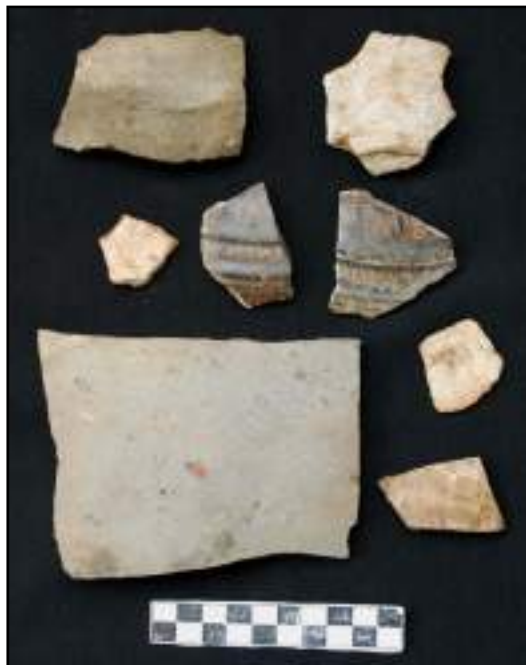
ទួលភូមិបុរាណ និងត្រពាំងស្ថិតក្នុងភូមិថ្នល់កែង ឃុំផ្កាវ។ ទួលបុរាណមានច្រើន ទំហំធំៗ និងមាន បំណែកកុលាលភាជន៍នៅតាមទួល។ ក្រៅពីនោះ នៅក្បែរទួលបុរាណ ក៏មានត្រពាំងបុរាណដែលគេដឹកសម្រាប់ រក្សាទឹកប្រើប្រាស់។

រូបលេខ៦៧៖ បំណែកកុលាលភាជន៍ប្រមូលពីស្ថានីយក្នុងភូមិថ្នល់កែង ឃុំផ្កាវ

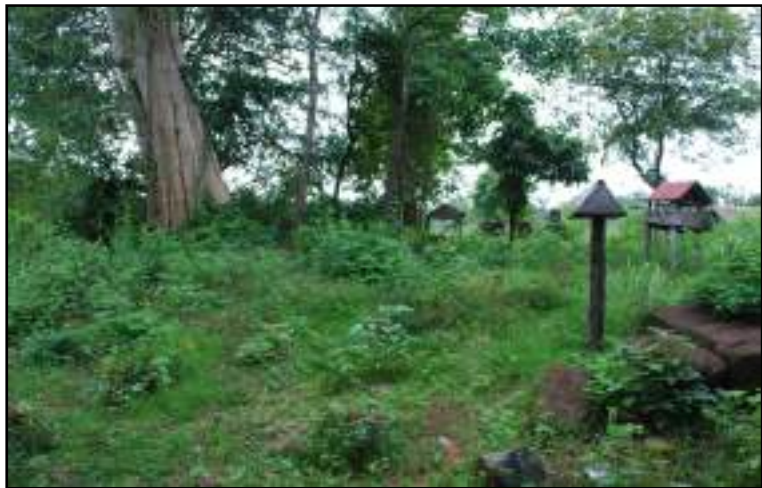
ទួលប្រាសាទបារ (X= ៤៤១៤៥៤, Y= ១៥៧៨០៦១០) ស្ថិតក្នុងភូមិទួលបារ ឃុំទំនប់ដាច់ ស្រុកត្រពាំងប្រាសាទ។ ជាប្រភេទប្រាសាទឥដ្ឋ មានគ្រឹះសង់ពីថ្មបាយក្រៀម បែរមុខទៅទិសខាងកើត ប្រហែល៨៨ដីក្រៅ។ នៅចំកណ្តាលទួលប្រាសាទ មានស្នាមជីករកវត្ថុបុរាណ ដែលយើងអាចមើលគ្រឹះនៃប្រាសាទ ដែលនៅរក្សាតួប្រាសាទសង់ពីឥដ្ឋ និងខឿនប្រាសាទសង់ពីថ្មបាយក្រៀម។ នៅលើទួលមានសិលាចារឹកមួយផ្ទាំង ទម្រង់បដិមា បំណែកផ្តែរ និងបំណែកមេទ្វារ។

រូបលេខ៦៨៖ ទួលប្រាសាទបារ

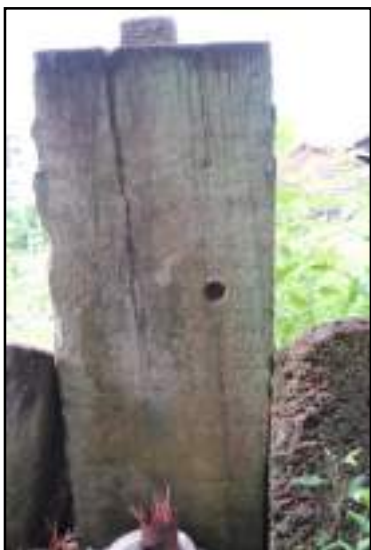
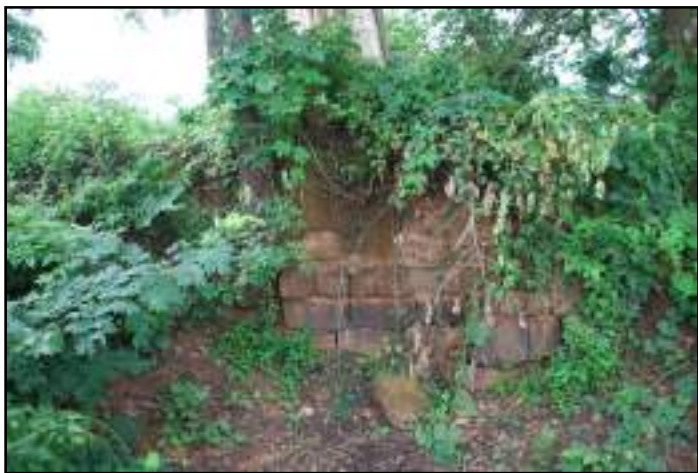
រូបលេខ៦៩៖ សំណល់មេទ្វារប្រាសាទដែលមានអក្សរចារឹកលើមេទ្វារនោះ រូបលេខ៧០៖ សំណល់តួប្រាសាទ

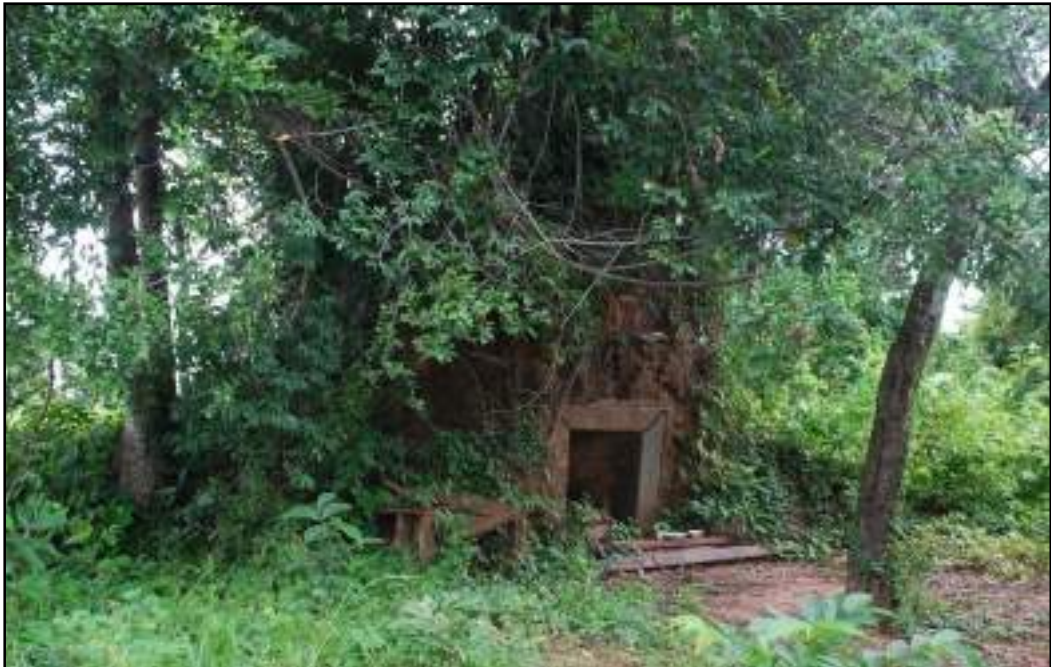
ប្រាសាទទំនប់ដាច់ ( $X= ៤៤៣២២២$ ,  $Y= ១៥៨១១០៣$ ) ស្ថិតក្នុងភូមិទួលប្រាសាទ ឃុំទំនប់ដាច់ ស្រុកត្រពាំងប្រាសាទ ជាប្រាសាទស្ថាបនាពីឥដ្ឋ ស៊ីទ្វារសង់ពីថ្មភក់។ គួរប្រាសាទត្រូវគេលប់ដឹកបំបែក ធ្វើឲ្យប្រាសាទ មានកំពស់ទាប។ ការលើកដីលប់បែបនេះ ប្រហែលសង់នៅសម័យក្រោយ ដើម្បីលើកទីធ្លាឲ្យខ្ពស់ និងជំនួយ ក្នុងគោលបំណងប្រើប្រាស់ទីធ្លាសម្រាប់ប្រារព្ធពិធីសាសនាក្នុងសហគមន៍ ឬក្នុងភូមិ។ ការកែប្រែប្រាសាទព្រហ្ម ញ្ញសាសនា ទៅជាទីសក្ការៈបែបសាសនាពុទ្ធបានកើតឡើងនៅក្រោយសម័យអង្គរ នៅតាមតំបន់ជាច្រើនក្នុង ប្រទេសកម្ពុជាក្នុងសម័យនោះ។ ប្រាសាទទំនប់ដាច់អាចប្រហែលដូចករណីខាងលើ។ ការលប់ដី ពង្រីកទីធ្លា ឲ្យធំ បន្ទាប់មកសង់សំណង់បែបសាសនាពុទ្ធមួយ ចំណែកគួរប្រាសាទក៏ក្លាយជាចេតិយទៅវិញ ធ្វើឡើងនៅ សម័យកណ្តាល នៅពេលប្រទេសកម្ពុជាចាប់គោរពពុទ្ធសាសនាថេរវាទ។

រូបលេខ៧១៖ គួរប្រាសាទទំនប់ដាច់សង់អំពីឥដ្ឋ

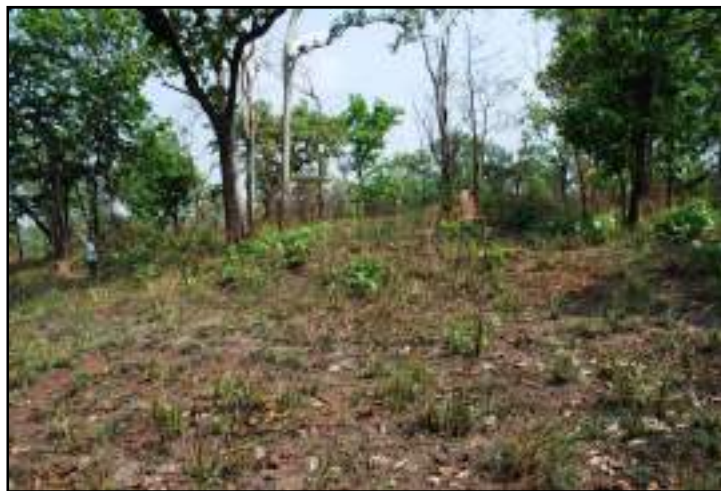
ទួលប្រាសាទត្រពាំងពោធិ៍( $X= ៤៤៦៣៩៧$ ,  $Y= ១៥៨០៤៦៩$ )ស្ថិតក្នុងភូមិត្រពាំងពោធិ៍ ឃុំទំនប់ដាច់។ ទួលប្រាសាទនេះមានគូទឹកប្រវែង១១ម៉ែត្រសង់ពីឥដ្ឋជុំវិញ។ ទួលប្រាសាទមានរាងចតុកោណកែង ដែលមានបណ្តោយស្របតាមអក្សរកើតលិច ប្រវែង៤៣ម៉ែត្រ និងទទឹងស្របតាមអក្សរជើងត្បូង ប្រវែង៣៣ម៉ែត្រ។ នៅចំកណ្តាលទួលមានស្នាមជីកកាយរកវត្ថុបុរាណ។ យើងឃើញមានបំណែកថ្មសំណង់ប្រាសាទ ទម្រង់ដីមា និងថ្មដែលជាសមាសធាតុសំណង់ប្រាសាទស្ថិតនៅរាយប៉ាយលើទួល។

រូបលេខ៧២៖ ទិដ្ឋភាពទូទៅនៃទួលប្រាសាទត្រពាំងពោធិ៍

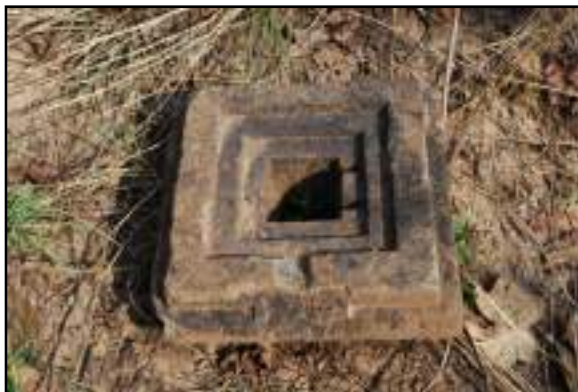
រូបលេខ៧៣៖ ទម្រង់ដីមា ឬអាចជាទម្រង់លិង្គ

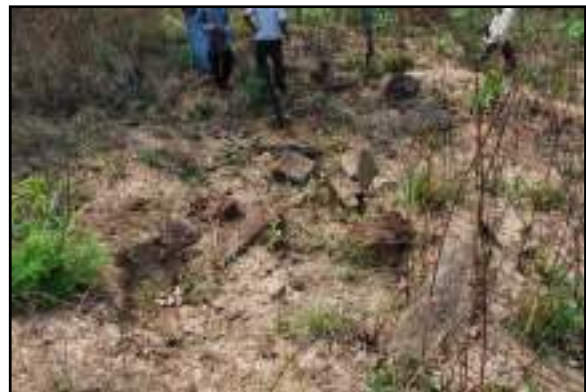
រូបលេខ៧៤៖ ដុំថ្មបាយក្រៀម និងថ្មកក់ដែលជាសមាសធាតុនៃសំណង់ប្រាសាទស្ថិតលើទួលត្រពាំងពោធិ៍

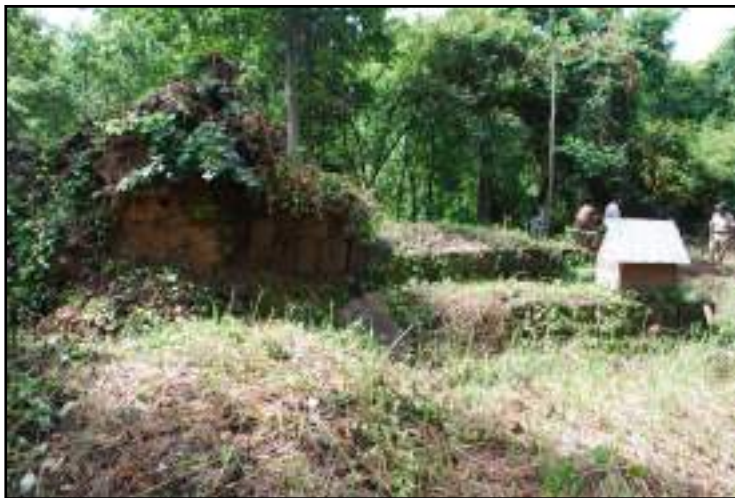
ប្រាសាទក្រហម (X= ៤៥១៦៣៩, Y= ១៥៧៨៣១៨) ស្ថិតក្នុងភូមិតេជោសែនជ័យ ឃុំព្រះប្រឡាយ ស្រុកត្រពាំងប្រាសាទ។ ប្រាសាទនេះមានតួសង់ពីឥដ្ឋ លាយជាមួយថ្មបាយក្រៀម និងគ្រឿងលម្អធ្វើពីថ្មភក់។ សំណល់ខ្លះៗមានដូចជា សសរពេជ្រ និងបំណែកថ្មភក់មួយចំនួនទៀត។ ប្រាសាទក្រហមមានកសិណព័ទ្ធជុំវិញ។ ប្រាសាទមានលក្ខណៈមួយគួរឲ្យចាប់អារម្មណ៍ គឺតួធ្វើពីឥដ្ឋបន្តដោយបន្ទប់លយសង់ពីថ្មបាយក្រៀម។ លក្ខណៈបែបនេះ និងសសរពេជ្ររាង៦ជ្រុង យើងអាចសន្និដ្ឋានថា យ៉ាងហោចណាស់ប្រាសាទក្រហមសង់ក្នុងសម័យអង្គរ ប្រហែលក្នុងសតវត្សទី១០ ឬសតវត្សទី១១។

រូបលេខ៧៥៖ តួប្រាសាទក្រហម

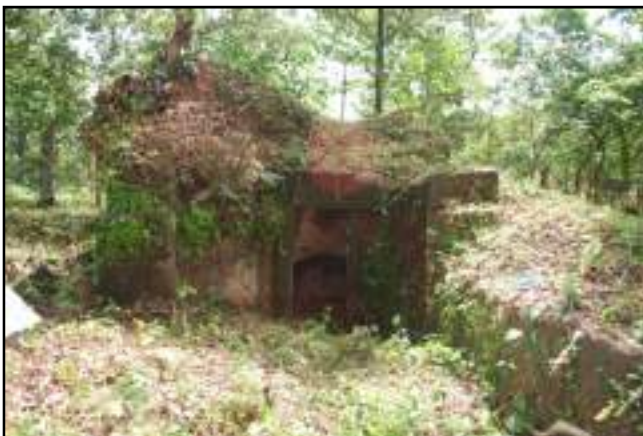
រូបលេខ៧៦៖ តួប្រាសាទក្រហម មើលពីទិសខាងកើត

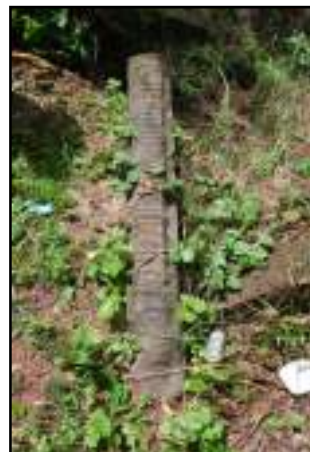
រូបលេខ៧៧៖ សសរស្តម្ភដួលនៅមុខតួប្រាសាទក្រហម

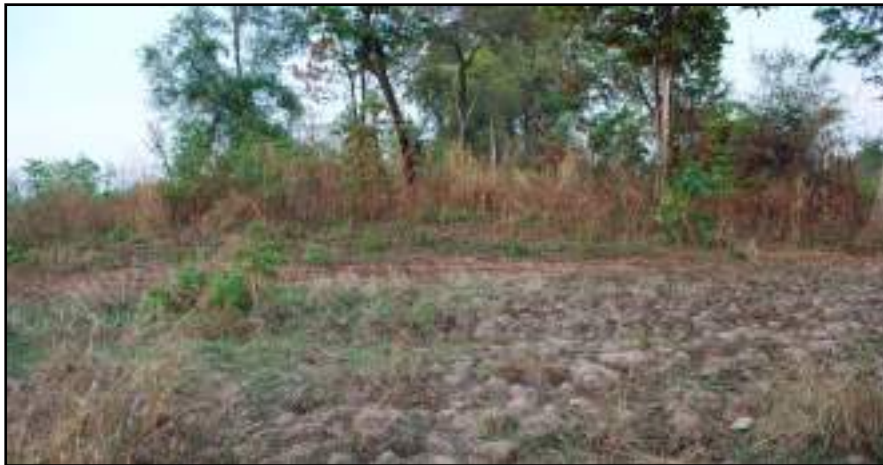
ទួលត្រាំចាន (X= ៤៤៨៦៣៥, Y= ១៥៧៥១៩០) ស្ថិតក្នុងភូមិត្រាំចាន ឃុំព្រះប្រឡាយ ស្ថិតនៅ ជិតផ្លូវជាតិពីត្រពាំងប្រាសាទឆ្ពោះទៅកាន់ស្រុកជាំក្សាន។ ទួលប្រាសាទត្រាំចានជាតួប្រាសាទមានគូទឹកព័ទ្ធ ជុំវិញ។ នៅលើទួលប្រាសាទមានសំណល់សមាសធាតុសំណង់ប្រាសាទដូចជា៖ ទម្រង់ដីមា និងថ្មបាយក្រៀម ជាសំណល់សំណង់ប្រាសាទ។

រូបលេខ៧៨៖ ទួលប្រាសាទត្រាំចាន

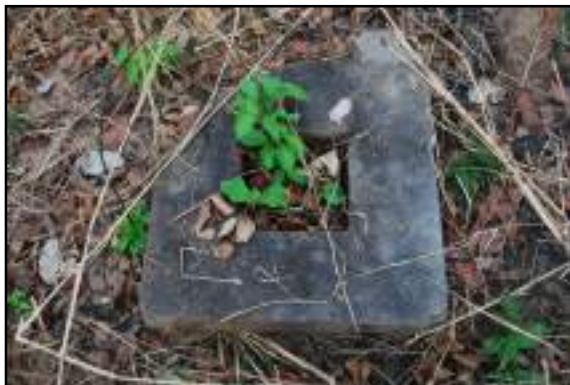
រូបលេខ៧៩៖ ទម្រង់ដីមានៅលើទួលត្រាំចាន

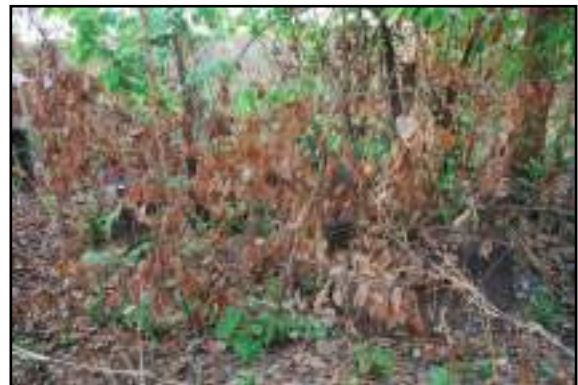
រូបលេខ៨០៖ ដុំថ្មបាយក្រៀមដែលជាសមាសធាតុសំណង់ ប្រាសាទនៅលើទួលត្រាំចាន

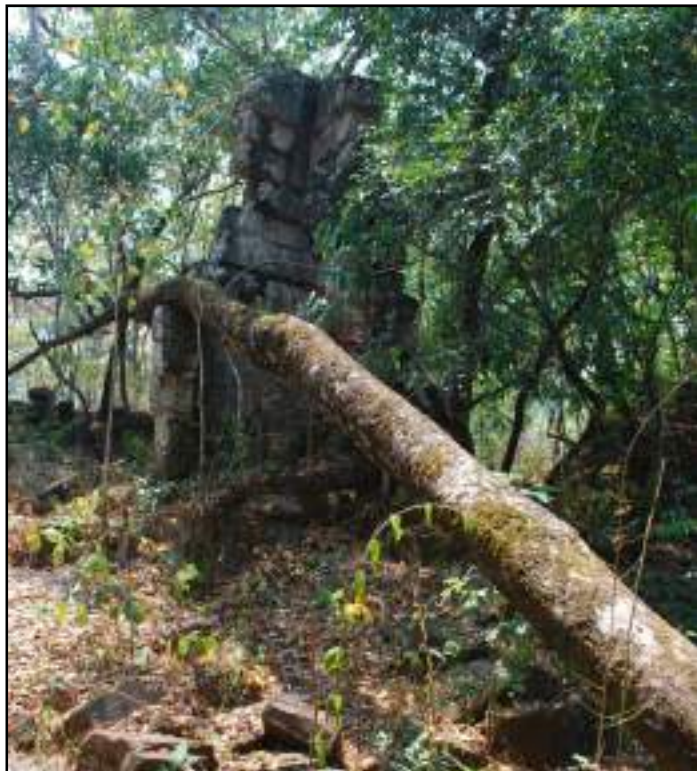
ប្រាសាទត្រពាំងទឹម(X= ៤៤៨៣៤៣, Y= ១៥៦៧៥៣៦)ស្ថិតក្នុងឃុំព្រះប្រឡាយ ក្នុងតំបន់ព្រៃសហគមន៍។ ប្រាសាទនេះឲ្យឈ្មោះតាមត្រពាំងមួយស្ថិតនៅចំទិសខាងកើតនៃប្រាសាទ។ ត្រពាំងនោះឈ្មោះត្រពាំងទឹម។ ប្រាសាទត្រពាំងទឹមជាប្រាសាទមានតួតែមួយ សង់ពីថ្មភក់ មានកំពែងថ្មបាយក្រៀមព័ទ្ធជុំវិញ និងមានក្លោងទ្វារនៅគ្រប់ទិស។ ក្លោងទ្វារធំជាងគេគឺក្លោងទ្វារខាងកើត។ នៅខាងក្នុងកំពែង ជ្រុងឦសាន មានហោត្រៃមួយ ប៉ុន្តែត្រូវបាក់រលំ។ យើងមិនប្រទេសឃើញក្បាច់រចនានៅលើប្រាសាទនេះទេ។

បើយើងពិនិត្យលើលក្ខណៈសំណង់នៃប្រាសាទត្រពាំងទឹម សំណង់បែបនេះដូចគ្នានឹងប្រាសាទត្រពាំងប្រាសាទខាងជើង និងប្រាសាទនៅជិតប្រាសាទកូនចិន (ភ្នំសណ្តក)។ តាមរយៈលក្ខណៈសំណង់ យើងអាចសន្និដ្ឋានជាដំបូងថា ប្រាសាទនេះគឺជាមន្ទីរពេទ្យរបស់ព្រះបាទជ័យវរ្ម័នទី៧ សង់នៅសតវត្សទី១៣។

រូបលេខ៨១៖ តួប្រាសាទត្រពាំងទឹម

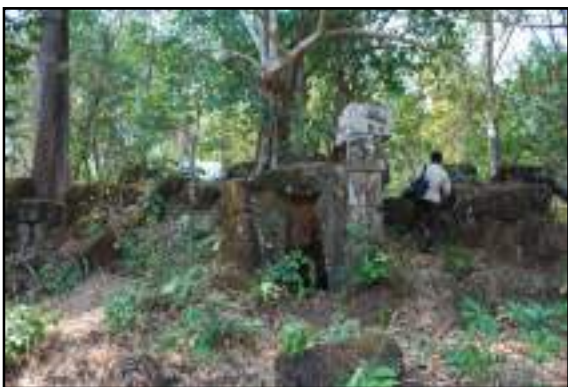
រូបលេខ៨២៖ ក្លោងទ្វារខាងកើតប្រាសាទត្រពាំងទឹម

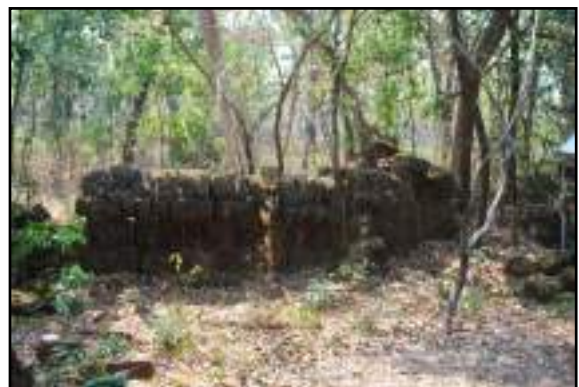
រូបលេខ៨៣៖ កំពែងនៃប្រាសាទត្រពាំងទឹមសង់ពីថ្មបាយក្រៀម

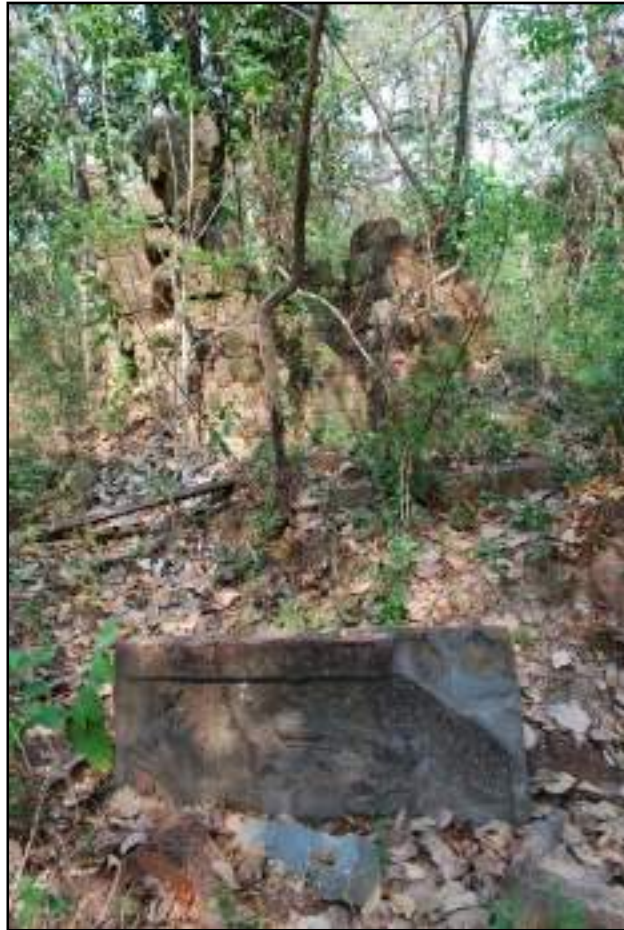
ប្រាសាទស្វាក្រេស(X= ៤៥៤៦៣៥, Y= ១៥៦៨៧០៧)ស្ថិតក្នុងឃុំព្រះប្រឡាយ។ ប្រាសាទស្វាក្រេសមានគូប្រាសាទទោលសង់ពីថ្មបាយក្រៀម និងមានគូទឹកព័ទ្ធជុំវិញ។ នៅជិតគូប្រាសាទ យើងឃើញផ្តែរមួយមានក្បាច់រចនាជារឿងព្រះនរាយណ៍ផ្ទុំ និងមានដំបូលប្រាសាទរាងមូលនៅក្បែរនោះដែរ។ តាមរយៈក្បាច់លម្អលើផ្តែរ និងសំលៀកបំពាក់បដិមា យើងអាចសន្និដ្ឋានថា ប្រាសាទនេះប្រហែលជាសង់នៅចុងសតវត្សទី១០ ឬដើមសតវត្សទី១១។

រូបលេខ៨៤៖ គូប្រាសាទស្វាក្រេស

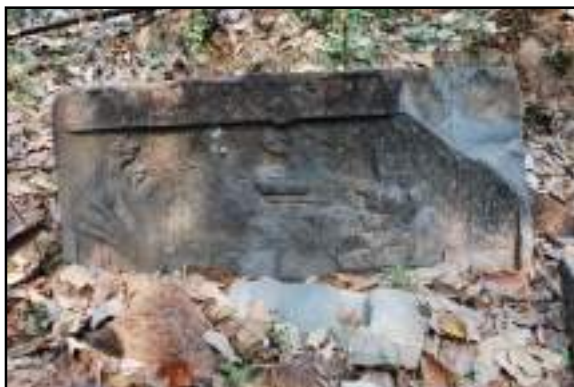
រូបលេខ៨៥៖ ផ្តែរប្រាសាទស្វាក្រេស នៅលើដីពីមុខគូប្រាសាទ

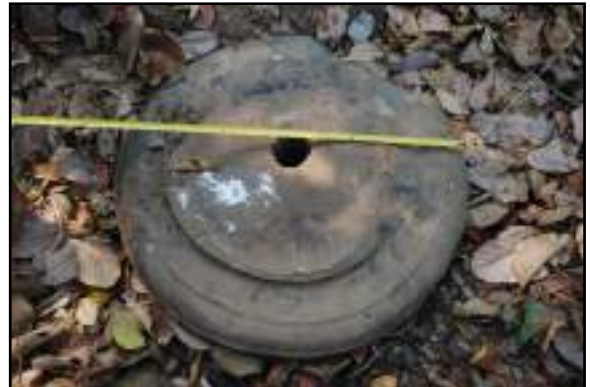
រូបលេខ៨៦៖ ថ្មកក់រាងមូលប្រហែលជាដំបូលប្រាសាទ
