រាជបណ្ឌិត្យសភាកម្ពុជា

វិទ្យាស្ថានវប្បធម៌ និងវិចិត្រសិល្បៈ  
ផ្នែកបុរាណវត្ថុវិទ្យា

# ប្រាសាទកម្រើញថ្មីៗ និងការធ្វើផែនទីស្ថានីយបុរាណ នៅស្រុកត្រពាំងប្រាសាទ ខេត្តឧត្តរមានជ័យ

២០១២

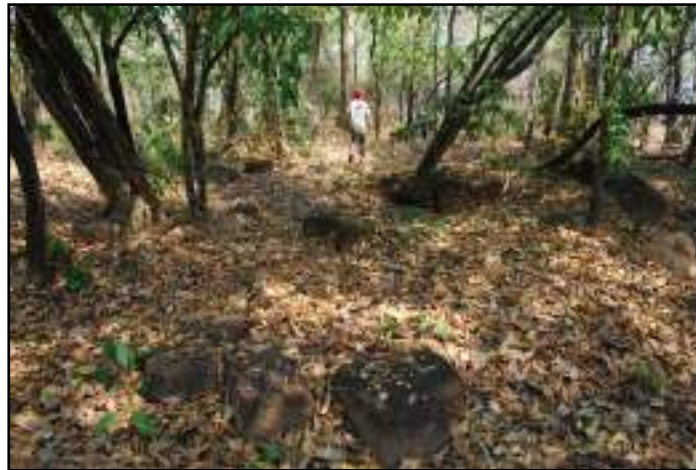
ទួលប្រាសាទក្បាលឡាន( $X= ៤៥១៨៥១$ ,  $Y= ១៥៧០០៩៧$ )ស្ថិតក្នុងឃុំព្រះប្រឡាយ។ ទួលប្រាសាទក្បាលឡានមានគូទឹកព័ទ្ធជុំវិញ មានទំហំ និងគូទឹកប្រវែង។ នៅលើទួលមានសំណល់ថ្មបាយក្រៀម ដែលជាសមាសធាតុសំណង់ និងថ្មកក់ជាទម្រង់បដិមា។ នៅចំកណ្តាលសំណង់ថ្មបាយក្រៀម មានស្នាមជីករកវត្ថុបុរាណ។

រូបលេខ៨៧៖ ទិដ្ឋភាពទូទៅនៃទួលប្រាសាទក្បាលឡាន

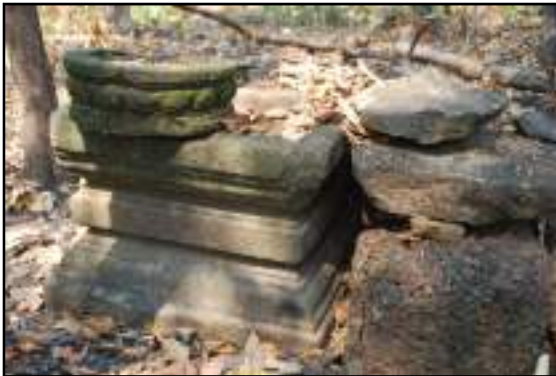
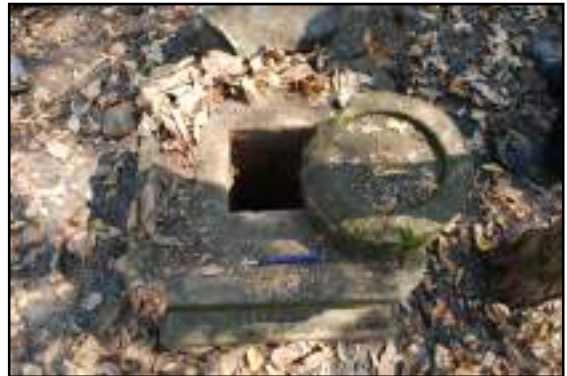
រូបលេខ៨៨ និង៨៩៖ បំណែកថ្មកក់ដែលជាទម្រង់បដិមា និងដុំថ្មបាយក្រៀមដែលជាសមាសធាតុនៃសំណង់ប្រាសាទ

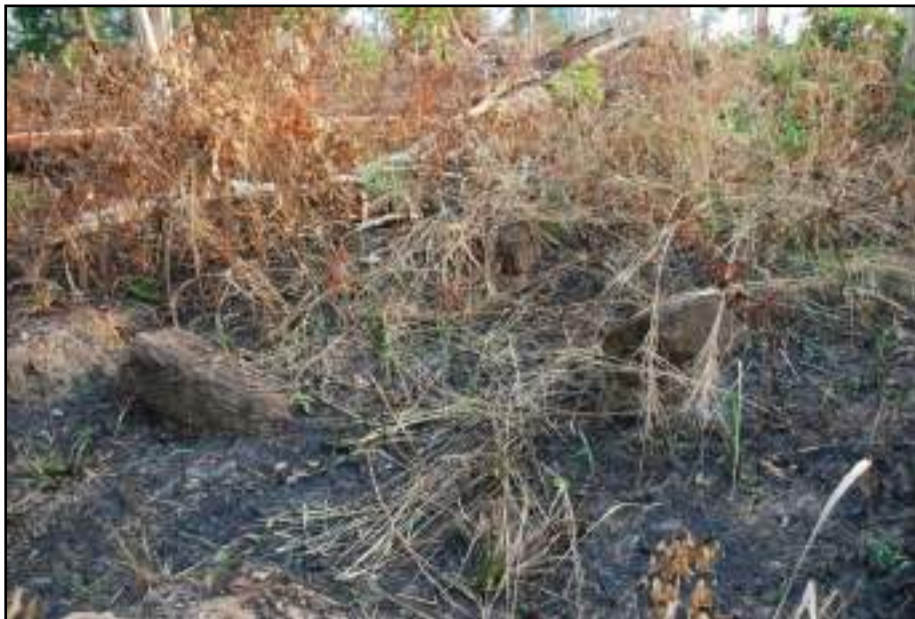
ទួលប្រាសាទស្រែតាយ៉ិន( $X= ៤៤^{\circ}២១'៨''$ ,  $Y= ១៥^{\circ}៧៣'៣៦''$ )ស្ថិតក្នុងឃុំព្រះប្រឡាយ។ ដោយសារទួលនេះមានព្រៃដុះយ៉ាងក្រាស់ យើងមិនអាចដឹងពីទំហំនៃទួល និងមិនអាចដឹងថាមានតួទឹក ឬគ្មាន? ទោះយ៉ាងណា យើងឃើញមានសំណល់ថ្មភក់ និងថ្មបាយក្រៀមមួយចំនួននៅលើទួលស្រែតាយ៉ិននេះ។

រូបលេខ៩០៖ ទិដ្ឋភាពទូទៅនៃទួលប្រាសាទស្រែតាយ៉ិន

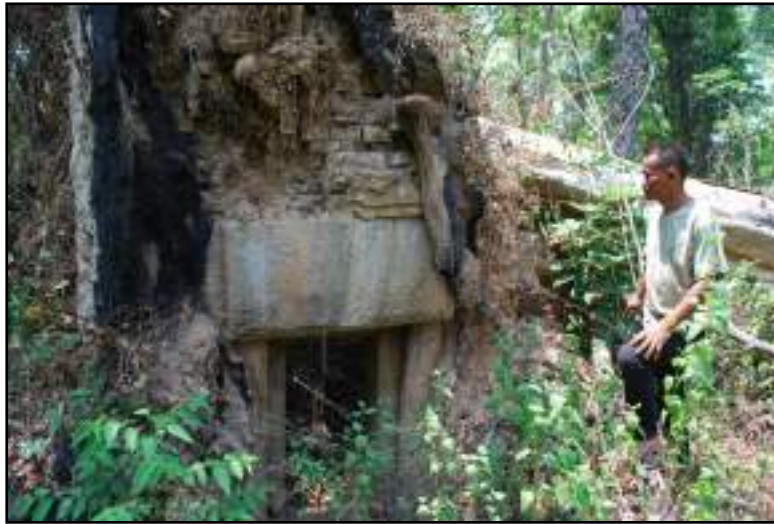
រូបលេខ៩១៖ តួប្រាសាទអូរជួល សង់ពីឥដ្ឋ និងមេទ្វារសង់ពីថ្មភក់

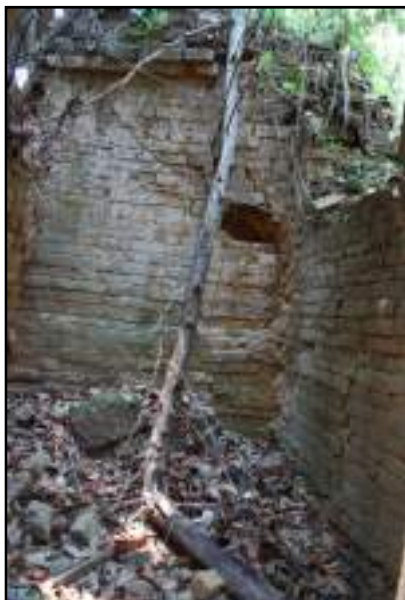
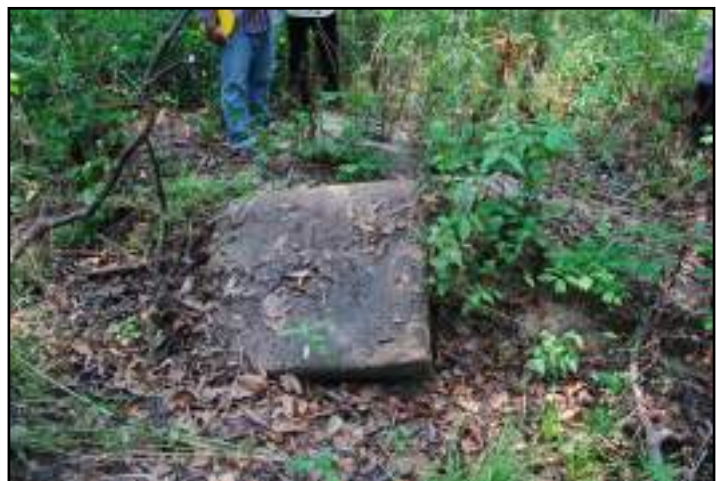
រូបលេខ៩២៖ ផ្នែកខាងក្នុងនៃតួប្រាសាទអូរជួល រូបលេខ៩៤៖ ថ្មភក់នៅរាយប៉ាយក្បែរតួប្រាសាទអូរជួល

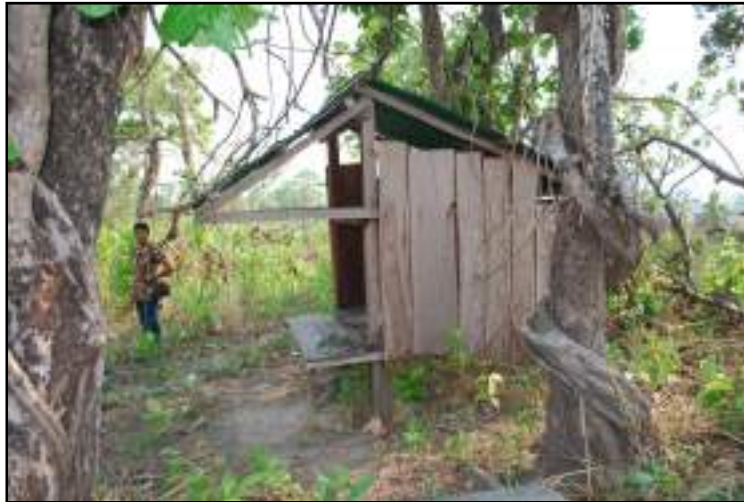
ទួលប្រាសាទត្រពាំងបី(X= ៤៤៩៧៥៨, Y= ១៥៨៣៣៦១) ជាទួលប្រាសាទដែលមានមានលក្ខណៈសម្គាល់ណាមួយដូចទៅនឹងទួលប្រាសាទផ្សេងៗក្នុងស្រុកទាំងប្រាសាទទេ។ ទួលមានសណ្ឋានរាបស្មើ មិនមានគូទឹក ឬបំណែកថ្មភក់ ថ្មបាយក្រៀមនៅលើទួលទេ។ ប៉ុន្តែ នៅលើទួលនោះ អ្នកស្រុកកសាងខ្ទមអ្នកតាតូចមួយ ហើយនៅក្នុងខ្ទមអ្នកតាមានវត្ថុបុរាណមួយចំនួនដូចជា៖ ទម្រង់ដីមា, មេទ្វារ និងវត្ថុ២ទៀតដែលមិនស្គាល់ថាជាអ្វី? វត្ថុទាំងពីរនោះ រាងដូចត្បាល់បុក។ វត្ថុមួយក្នុងចំណោមវត្ថុទាំងពីរ មានក្បាច់ត្របកឈូក។

រូបលេខ៩៤៖ ទិដ្ឋភាពនៃទួលប្រាសាទត្រពាំងបី ដែលមានខ្ទមអ្នកតាមួយ

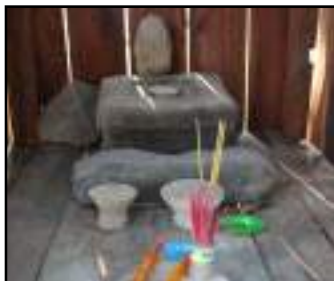
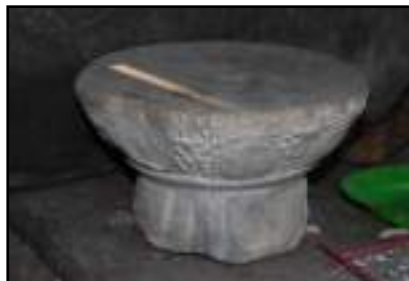
រូបលេខ៩៥, ៩៦ និង៩៧៖ វត្ថុបុរាណរក្សាទុកក្នុងខ្ទមអ្នកតា ទុកជាគ្រឿងសក្ការៈ
