រាជបណ្ឌិត្យសភាកម្ពុជា

វិទ្យាស្ថានវប្បធម៌និងវិចិត្រសិល្បៈ  
ផ្នែកបុរាណវត្ថុវិទ្យា

# ប្រាសាទត្រពាំងប្រាសាទ

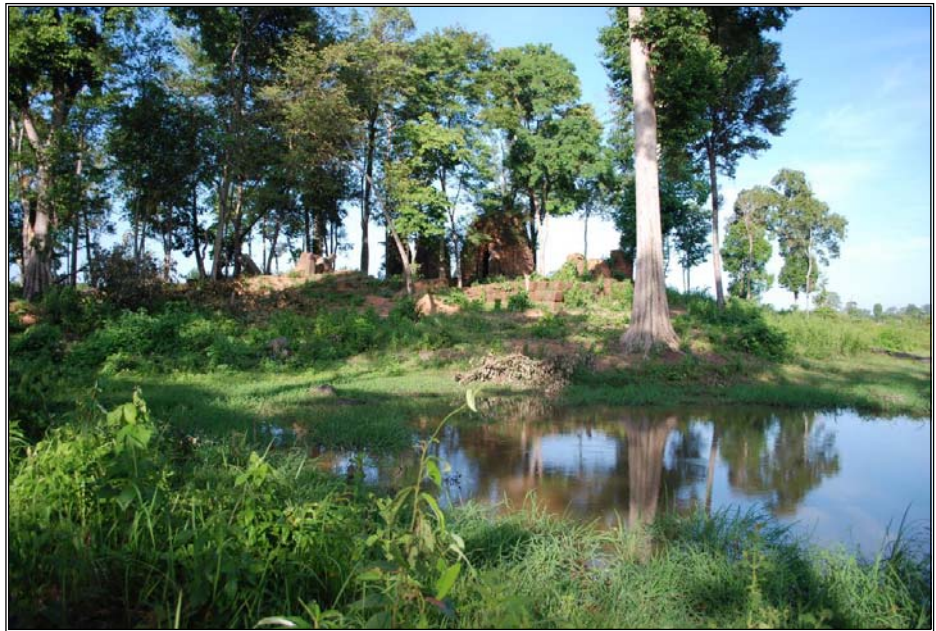
រូបលេខ១៖ កសិណទឹកប្រាសាទខាងត្បូង ជ្រុងឦសាន

ប្រាសាទខាងត្បូងមានគូទឹកព័ទ្ធលើតែជុំវិញ ទុកតែប្រកបចូលប្រាសាទនៅទិសខាងកើត។ គូទឹកនេះមានជម្រៅជ្រៅនិងរាក់ទៅតាមកន្លែង។ នៅជ្រុងខាងជើងឈៀងខាងកើតនៅមានទឹកដក់។ នៅពេលបច្ចុប្បន្ន គោក្របីអ្នកភូមិមកដឹកទឹក និងដេកត្រាំទឹកនៅក្នុងគូទឹកនេះ។

គូទឹកនេះមានទទឹងពីជើងទៅត្បូងប្រវែង១០៥ម៉ែត្រ និងបណ្តោយពីកើតទៅលិចប្រវែង១០៨ម៉ែត្រ។

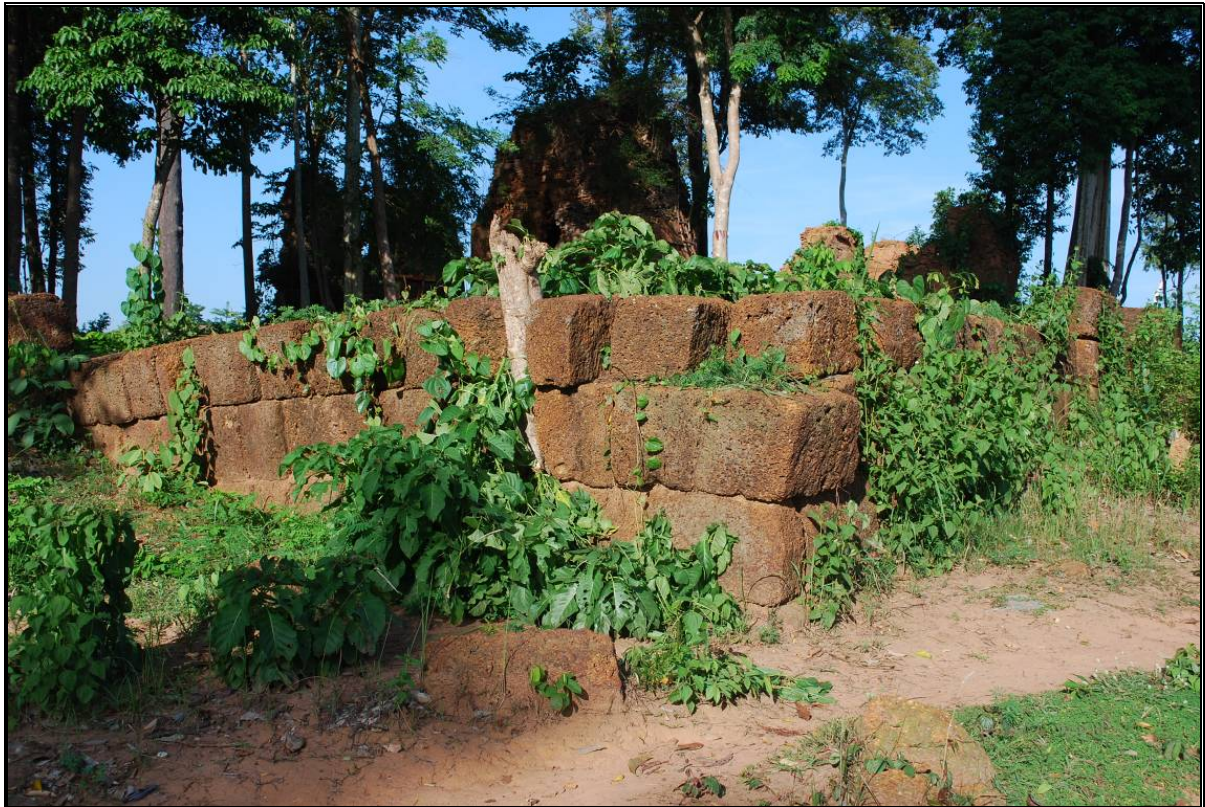
កំពែងជាសមាសធាតុមួយនៃប្រាសាទ។ រហូតដល់សម័យអង្គរ ទើបមានលេចចេញថែវប្រាសាទ។ កំពែងប្រាសាទខាងត្បូងសង់ពីថ្មបាយក្រៀម។ កំពែងនេះមានទទឹងពីជើងទៅត្បូងប្រវែង៣៧ម៉ែត្រ និងបណ្តោយពីកើតទៅលិចប្រវែង៤០ម៉ែត្រ។

នៅគ្រប់ជ្រុងនៃកំពែង មានខ្លោងទ្វារចូលប្រាសាទ។ ប្រាសាទខាងត្បូងមានខ្លោងទ្វារចូលបួននៅគ្រប់ទិស។ ខ្លោងទ្វារប្រាសាទធ្វើពីឥដ្ឋ និងស៊ីទ្វារធ្វើពីថ្មភក់។ ខ្លោងទ្វារខាងលិចនិងខាងកើត សង់ចំពាក់កណ្តាលកំពែង ចំណែកខ្លោងទ្វារខាងជើងនិងត្បូងសង់មិនចំពាក់កណ្តាលនៃកំពែងទេ។

រូបលេខ២៖ កំពែងប្រាសាទខាងត្បូង ជ្រុងឦសាន

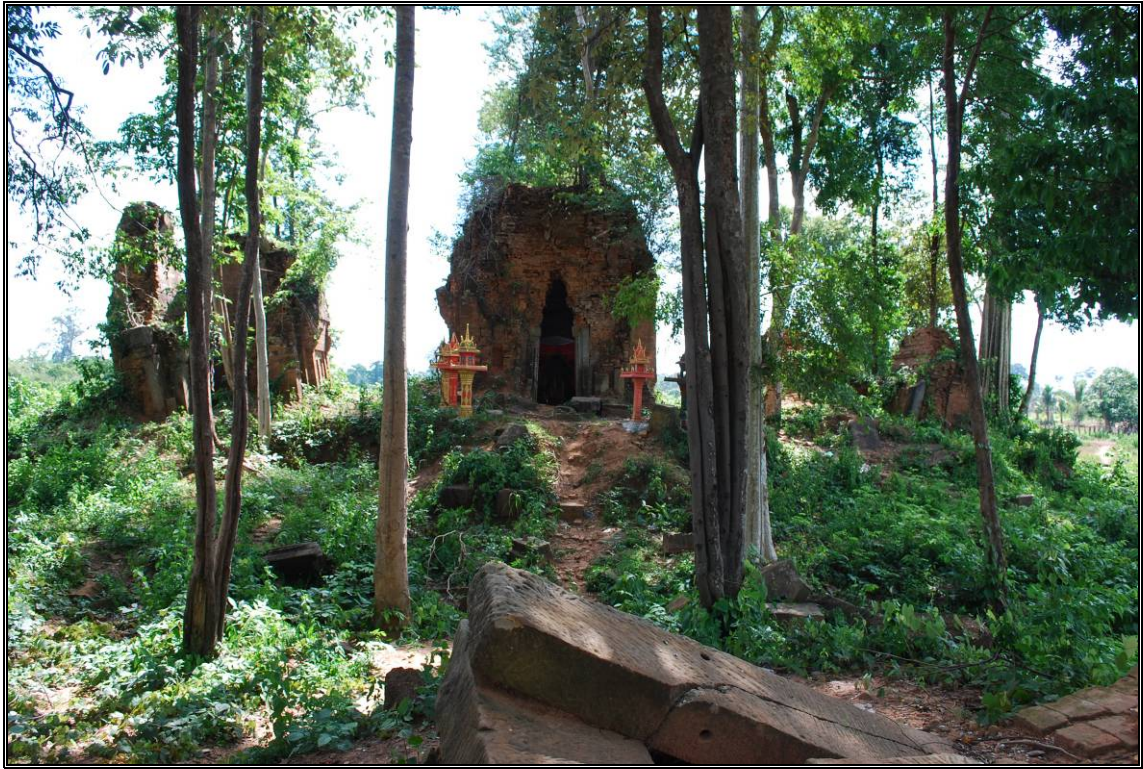
ប្រាសាទខាងត្បូងមានតួប្រាសាទបី។ តួប្រាសាទទាំងបីសង់លើខឿនរួមមួយដែលមានប្រវែងប្រហាក់ប្រហែល គឺពីជើងទៅត្បូងប្រវែង២៦ម៉ែត្រ និងពីកើតទៅលិចប្រវែង២០ម៉ែត្រ។ ខឿនប្រាសាទសង់ពីថ្មបាយក្រៀមព័ទ្ធជុំវិញ។ ខឿនប្រាសាទនេះ លយចេញនៅចំពីមុខតួប្រាសាទកណ្តាល។ នៅកន្លែងលយនេះ មានជណ្តើរឡើងឆ្ពោះទៅកាន់តួកណ្តាលនិងតួប្រាសាទពីរទៀត។ ដោយសារការបាក់បែកខ្លាំង នៅខឿននេះ យើងពិបាកសន្និដ្ឋានថា តើមានជណ្តើរនៅចំពីមុខតួប្រាសាទពីរទៀត ឬក៏គ្មាន។ យើងអាចដឹងបាន ដរាបណា យើងធ្វើកំណាយនៅខាងកើតនៃខឿននេះ។

រូបលេខ៣៖ ទិដ្ឋភាពខឿនប្រាសាទខាងត្បូង នៅទិសខាងកើត

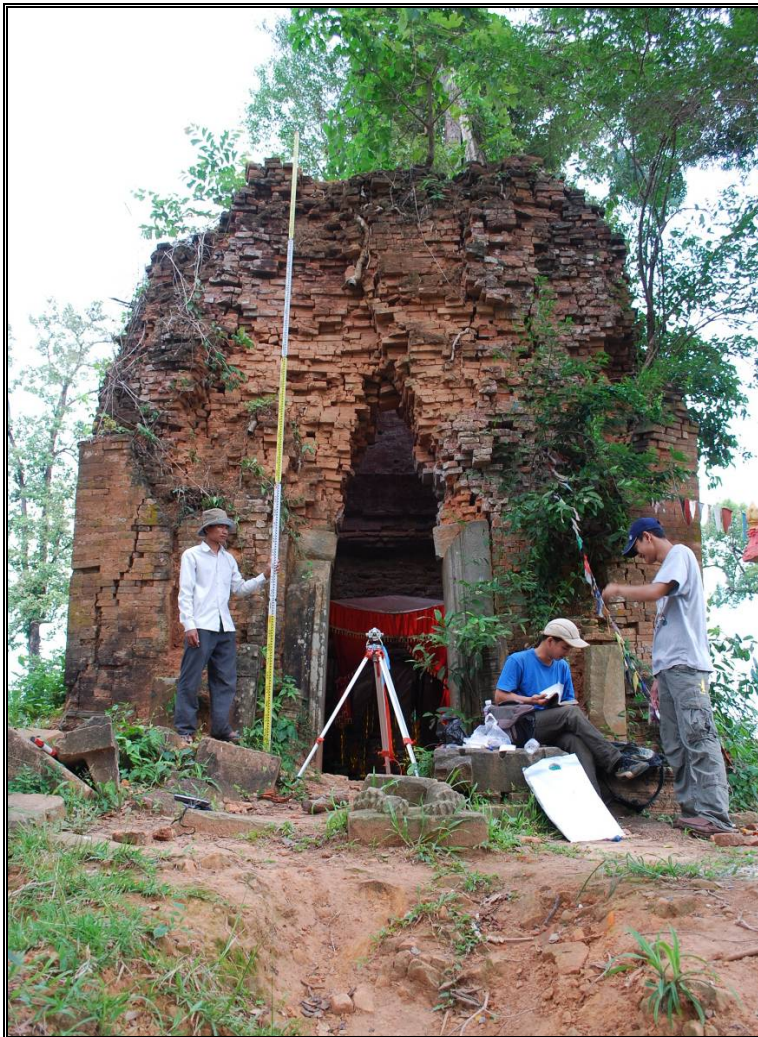
ប្រាង្គកណ្តាលជាប្រាង្គសំខាន់ជាងគេបំផុត ហើយជាទូទៅមានទំហំធំជាង និងខ្ពស់ជាងប្រាង្គដីទៃទៀត។ ប្រាង្គកណ្តាលនៃប្រាសាទខាងត្បូងមានកំពស់ ៦.៣ម៉ែត្រ និងកម្រាស់ជញ្ជាំង ១.៣ ម៉ែត្រ ប្រាង្គនេះទទួលបានការបំផ្លាញច្រើន។ ដំបូលប្រាសាទដែលជាទូទៅធ្វើពីថ្មភក់ មានរាងដូចផ្កាឈូកក្រពុំបានជ្រុះបាត់ រីឯសំណល់ដំបូលប្រាសាទនេះ ប្រហែលជាក្នុងបរិវេណវត្ថុបច្ចុប្បន្ន។ ប្រាង្គនេះសង់ពីឥដ្ឋសម្រាប់គូប្រាសាទទាំងមូល លើកលែងត្រឿងលម្អ ដូចជា ផ្តែរ មេទ្វារ សសរផ្តោប កាំជណ្តើរ និងទ្រនាប់ជណ្តើរធ្វើពីថ្មភក់។ ការប្រើថ្មភក់សម្រាប់ត្រឿងលម្អប្រាសាទបែបនេះ ជាលក្ខណៈទូទៅសម្រាប់សំណង់ប្រាសាទក្នុងប្រទេសកម្ពុជា

រូបលេខ៤៖ ប្រាង្គកណ្តាលនៃប្រាសាទខាងត្បូង

ករណីនេះក៏កើតមាននៅប្រាង្គទាំងអស់នៅប្រាសាទត្រពាំងប្រាសាទខាងត្បូងដែរ។ ប្រាង្គកណ្តាលនៅជ្រុងខាងកើតទទួលរងខូចខាតខ្លាំង។ ដុំមទ្វារ មេទ្វារបានធ្លាក់ជ្រុះបាត់ពីគ្របសាទ។ ផ្តែរក៏ជ្រុះរបេះបាត់ហើយប្រហែលជាផ្តែរនៅដីដែលបែកជាពីរបំណែក និងមានតែមួយចំហៀងនេះ ជាផ្តែរនៃប្រាង្គកណ្តាល។ ឥដ្ឋនៅជញ្ជាំងខាងកើតជាច្រើនបានជ្រុះមកក្រោម ធ្វើឱ្យជញ្ជាំងខាងកើត ទទួលរងខូចខាតខ្លាំងជាងគេ។

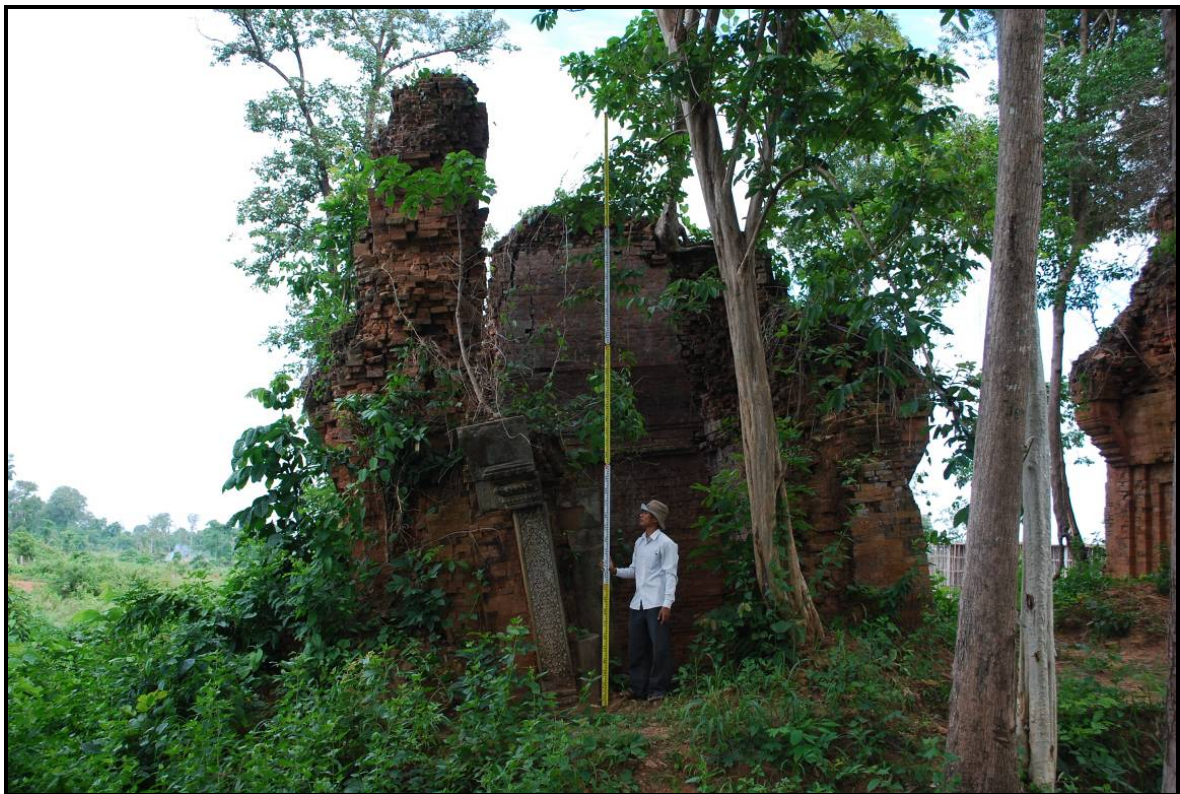
បើនិយាយពីការខូចខាតវិញប្រាង្គនេះទទួលរងការបំផ្លាញខ្លាំង។ ផ្តែរ ស៊ីទ្វារ សសរ ពេជ្របានជ្រុះបាត់ពីប្រាសាទ រីឯជញ្ជាំងខាងកើតបាត់ទាំងស្រុង។ នៅគ្រប់ជញ្ជាំងផ្នែកខាងលើបាក់បែកទាំង ស្រុង។ ប្រាង្គនេះរកកល់នឹងលំនៅខាងទិសខាងត្បូង។ យើងឃើញថា ប្រាង្គនេះទ្រុឌខ្លាំងទៅទិសខាងត្បូង។ ជញ្ជាំងខាងត្បូងបានរំហែក ញែកដាច់ចេញពីជញ្ជាំងខាងលិចទាំងស្រុង។

បន្ទាប់ពីធ្វើការសិក្សាវិភាគ និងគូរផែនទីប្រាសាទរួចមក យើងអាចស្វែងយល់ពី មូលហេតុដែលបណ្តាលឲ្យជញ្ជាំងខាងត្បូងប្រេះទ្រុឌទៅខាងត្បូង។ បញ្ហានេះកើតដោយសារការស្ថាបនាខ្សោយ ប្រាសាទមិនបានជំលួសសម្រាប់ទ្រប្រាង្គទាំងបី។ ខ្សោយប្រាសាទសង់ខ្ពស់ ប៉ុន្តែតូច ហើយមានកសាងប្រាង្គបីនៅពី លើបន្ថែមទៀត។ ពីប្រាង្គទៅចុងខ្សោយមានចម្ងាយខ្លី ដូច្នេះនៅពេលខ្សោយបាក់ កម្លាំងទប់ប្រាង្គក៏ចុះខ្សោយ។ នៅពេលមានភ្លៀងធ្លាក់ ទឹកភ្លៀងនាំហូរដីចេញពីខ្សោយ បានធ្វើឲ្យគ្រឹះនៃប្រាង្គលែងមានអ្វីទប់ ហើយក៏ទ្រុឌ ទៅ តាមតាមទិសដែលខ្សោយបាក់បែក។ ករណីនេះ កើតឡើងចំពោះប្រាង្គខាងត្បូង និងប្រាង្គខាងជើង ដោយសារ ខ្សោយនៅជ្រុងខាងត្បូង និងខាងជើងស្ថាបនានៅជិតប្រាង្គទាំងពីរ ដល់ពេលខ្សោយបាក់បែក ប្រាង្គទាំងពីរក៏លែង មានខ្សោយទប់ទៀតហើយក៏បាក់បែកបន្ទាប់ពីខ្សោយនោះដែរ។

រូបលេខ៥៖ ប្រាង្គខាងត្បូងនៃប្រាសាទខាងត្បូង

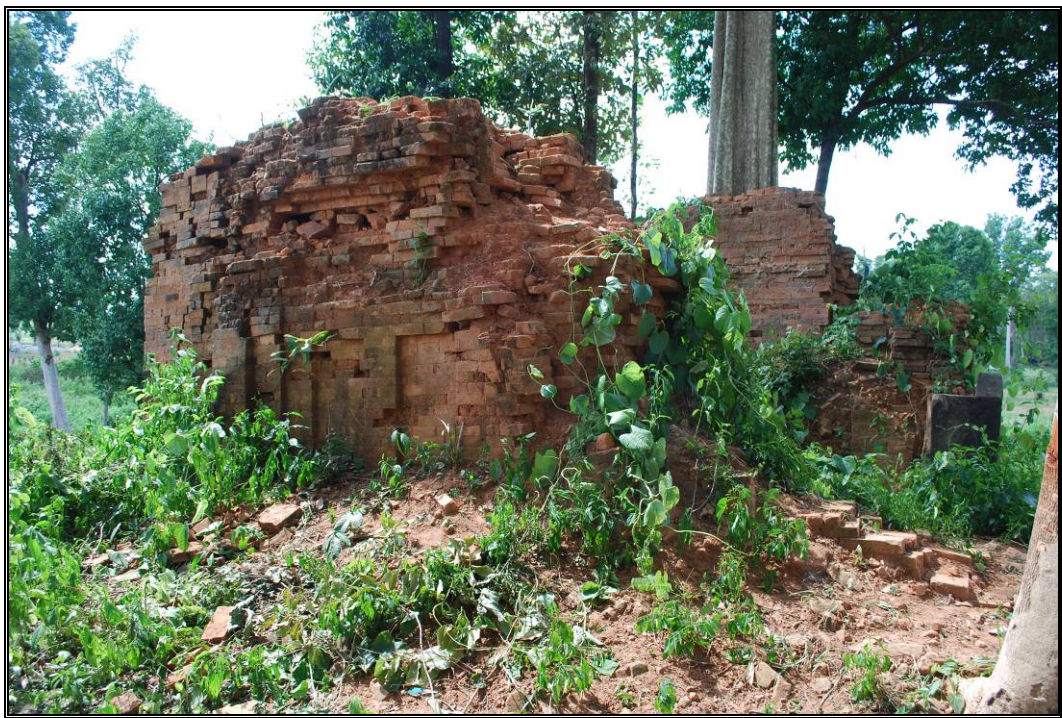
ប្រាង្គទីបីគឺប្រាង្គខាងជើងនៃជញ្ជាំងខាងជើងមានកំពស់ ៦ ម៉ែត្រ ចំណែកជញ្ជាំងខាងត្បូងមានកំពស់ ៤.៨ ម៉ែត្រ និងកម្រាស់ជញ្ជាំង ១.៣ ម៉ែត្រ ប្រាង្គនេះទទួលរងការបំផ្លាញខ្លាំងជាងគេក្នុងចំណោមប្រាង្គទាំងបីនៃប្រាសាទត្រពាំងប្រាសាទខាងត្បូង។ រចនាសម្ព័ន្ធខាងលើ គឺដំបូលប្រាសាទបានជ្រុះបាត់ស្ទើរតែទាំងអស់ តួប្រាសាទទាំងមូលនៅសេសសល់តិចតួចបំផុត។ ប្រាង្គនេះក៏ដូចជាប្រាង្គដីទៀតដែរ គឺសង់ពីឥដ្ឋ លើកលែងត្រៀងលម្អ ដូចជា ផ្តែរ មេទ្វារ សសររង្កាប់ កាំជណ្តើរ និងទ្រនាប់ជណ្តើរធ្វើពីថ្មភក់។ ប្រាង្គខាងជើង ត្រៀងលម្អធ្វើពីថ្មភក់មាននៅសេសសល់តែមេទ្វារមួយប៉ុណ្ណោះ ចំណែកត្រៀងលម្អផ្សេងៗមិនមានសេសសល់ឡើយ។

បើនិយាយពីការខូចខាតវិញប្រាង្គខាងជើងនេះទទួលរងការបំផ្លាញខ្លាំងបំផុត។ ផ្តែរ ស៊ីទ្វារ សសរពេជ្របានជ្រុះបាត់ពីប្រាសាទ រីឯជញ្ជាំងខាងកើតបាត់ទាំងស្រុងដូចប្រាង្គខាងត្បូងដែរ។ នៅគ្រប់ជញ្ជាំងផ្នែកខាងលើបាក់បែកទាំងស្រុង។ ប្រាង្គខាងជើងមានលក្ខណៈបំផ្លាញដូចគ្នានឹងប្រាង្គខាងត្បូងដែរ។ ដូចបានលើកឡើងពីខាងលើរួចមកហើយ បញ្ហាចម្បងបណ្តាលឲ្យប្រាង្គទ្រុឌទ្រោមខ្លាំងគឺដោយសារខឿននៃប្រាសាទបានបាក់បែក។ ដោយហេតុថា ប្រាង្គនេះសង់ក្បែរខឿន ហើយខឿនទៀតសោតតូច តែខ្ពស់។ ដូច្នេះនៅពេលខឿនទទួលរងការបាក់បែក ប្រាង្គដែលសង់ពីលើខឿនក៏ទទួលរងការបំផ្លាញស្របគ្នាដែរ។ ប្រាង្គខាងជើងទ្រុឌទៅទិសខាងជើង គឺទ្រុឌទៅរកខឿនដែលទទួលរងការបាក់បែក។ ចំណែកជញ្ជាំងខាងជើងទ្រុឌខ្លាំងជាងគេ និងទទួលរងការបំផ្លាញខ្លាំងជាងគេដែរ។

រូបលេខ៦៖ ប្រាង្គខាងជើងនៃប្រាសាទខាងត្បូង

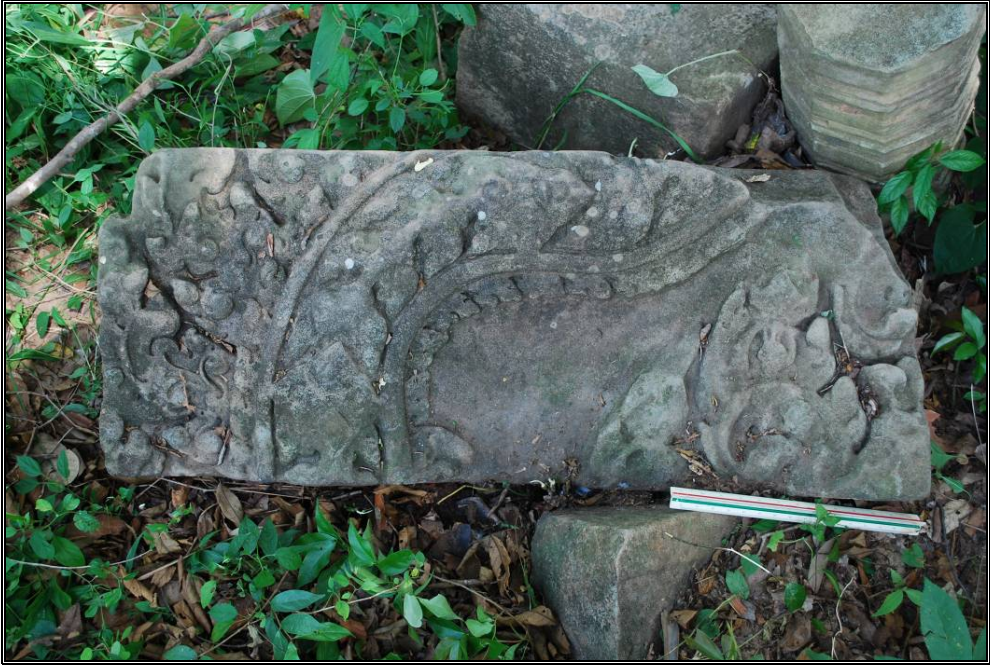
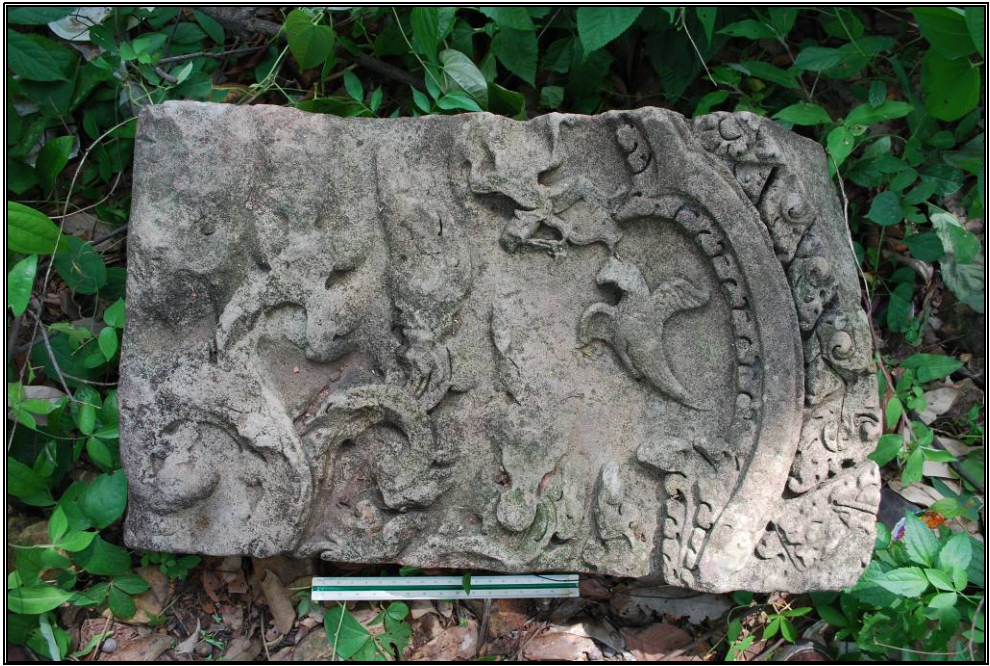
ប្រាសាទខាងត្បូងត្រូវបាក់ទ្រុឌទ្រោមយ៉ាងខ្លាំង។ គ្រឿងលម្អប្រាសាទដូចជាហោជាង ផ្តែរ និងសសរស្តម្ភជាដើម ត្រូវធ្លាក់ចុះពីប្រាសាទនិងបាក់បែកជាបំណែក។ យើងសង្កេតឃើញមានបំណែកហោជាងពីរបំណែកស្ថិតក្នុងបរិវេណប្រាសាទ។ តាមរយៈបំណែកហោជាងទាំងពីរ ហោជាងនោះប្រហែលមានទំហំធំ ហើយបំណែកទាំងពីរជាបំណែកខ្លះនៃហោជាង។ យើងឃើញមានរចនាលម្អជាបែបរចនាបថសម័យអង្គរ និងមានលម្អសត្វស្លាបមួយ ប្រហែលជាសត្វសេក។

រូបលេខ៧ និង៨៖ បំណែកហោជាងប្រាសាទខាងត្បូង

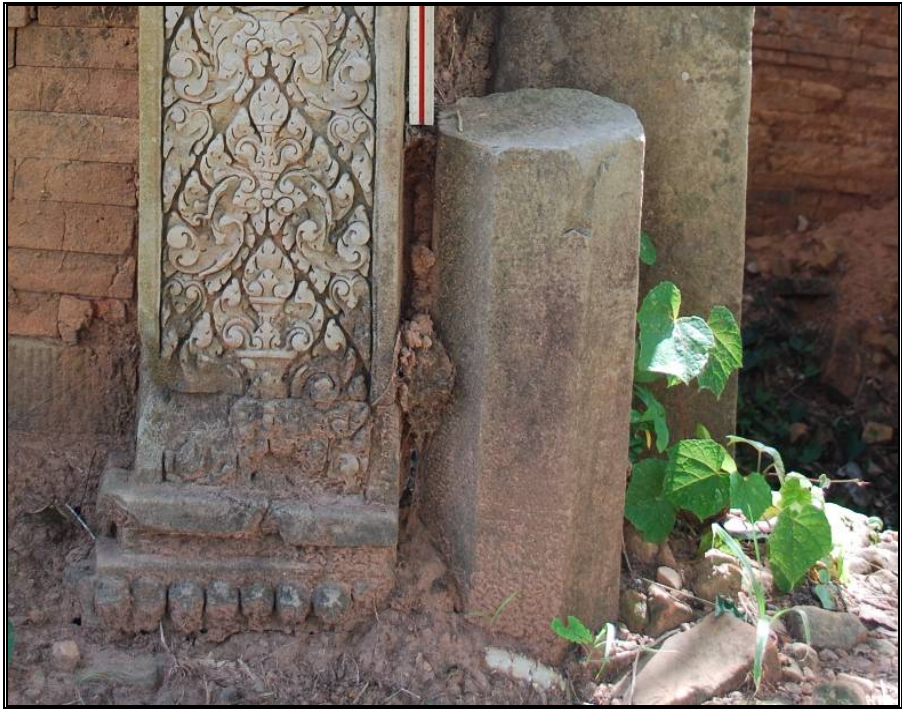
រូបលេខ៩៖ សសរស្តម្ភប្រាសាទខាងត្បូង

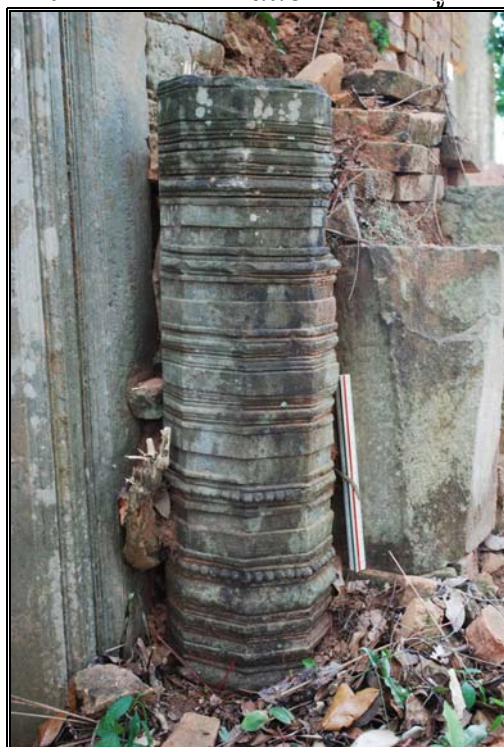
រូបលេខ១០៖ សសរស្តម្ភប្រាសាទខាងត្បូង

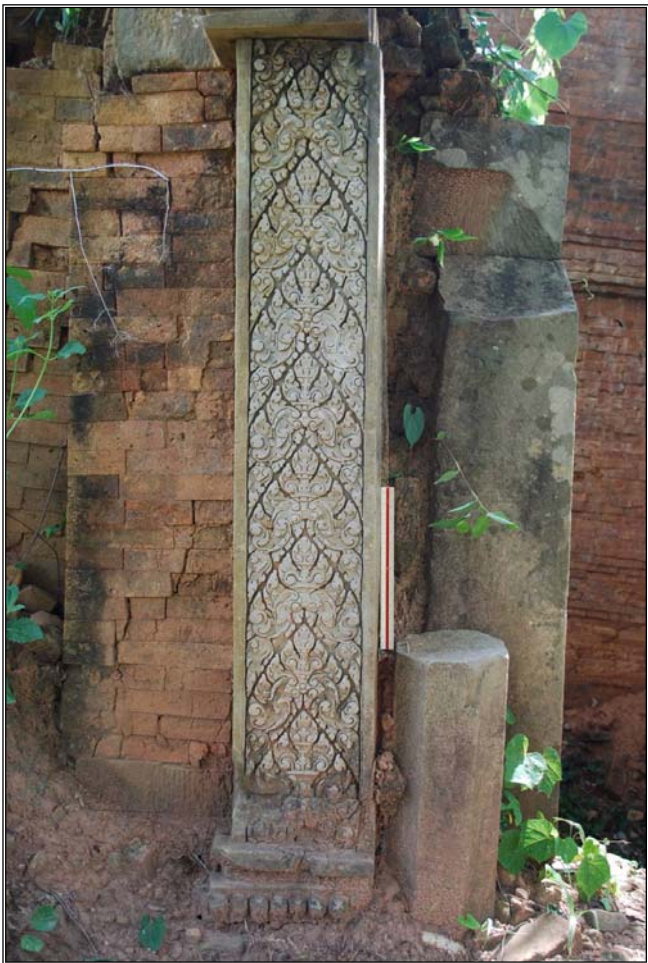
រូបលេខ១១៖ សសរផ្កោបនៃប្រាង្គខាងជើង របស់ប្រាសាទខាងត្បូង សាងពីថ្មភក់ នៅបន្តពីសសរស្កម្ភ

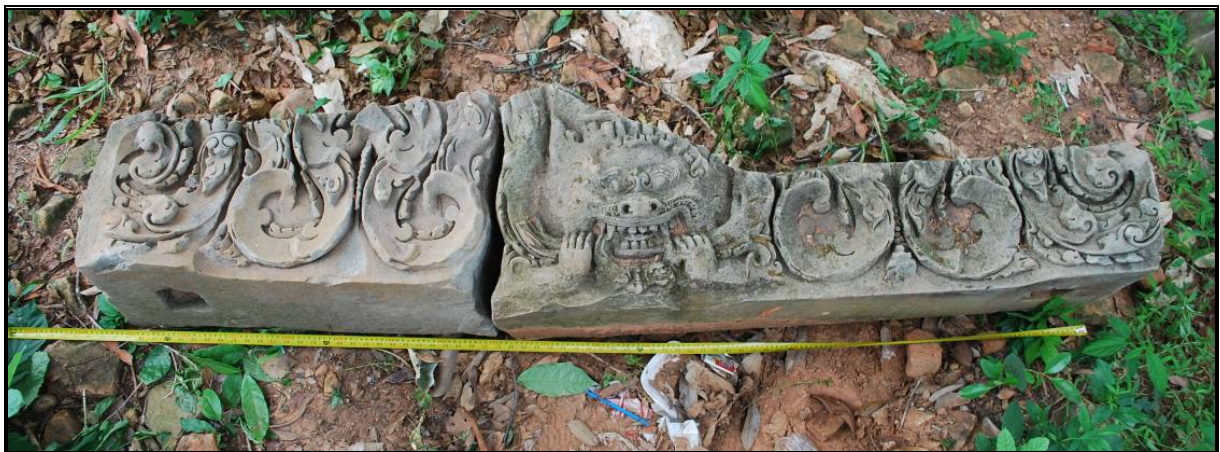
មានសំណល់បំណែកផ្តែរមួយផ្ទាំងស្ថិតក្នុងបរិវេណខាងក្នុងប្រាសាទត្រពាំងប្រាសាទ ខាងត្បូង។ ផ្តែរចាក់ជាបួនបំណែក។ បំណែកពីរនៅខាងលើបាត់ គឺនៅសល់តែបំណែកពីរខាងក្រោម។ ការបាក់ បែកនេះអាចបណ្តាលមកពីការបាក់រលំនៃសសរស្កម្ភ ធ្វើឲ្យផ្តែរនៅខាងលើធ្លាក់មកក្រោមបាក់ជាបំណែក។ ករណីបាក់បែកមួយទៀតអាចទាក់ទងនឹងការលូតលាស់រុក្ខបុរាណរបស់ពួកក្រុមចោរ។ អំពើចោរកម្មលើប្រាសាទ

ចម្លាក់នៅលើផ្តែរ៖ មានរូបព្រះកាលស្ថិតនៅចំកណ្តាល ប៉ុន្តែធ្លាក់ចុះក្រោម។ ព្រះកាលមានដៃកាន់កម្រងផ្កាដាក់នៅក្បែរមាត់។ ក្បាលព្រះកាលមានសក់រួញដូចសត្វស៊ីង។ ភ្នែកព្រះកាល ធំៗ និងលៀនចេញមកក្រៅ។ ច្រមុះធំរីក មានរន្ធទង់ៗ។ ធ្មេញបង្ហាញយ៉ាងច្បាស់លាស់ ទាំងធ្មេញលើ និងធ្មេញក្រោម។ កាយវិការមាត់បើកធំបញ្ចេញធ្មេញ និងចង្កូម ព្រមជាមួយដៃកាន់កម្រងផ្កាបែបនេះ អាចជាកាយវិការលេប ឬខ្ជាក់កម្រងផ្កា។ នៅសងខាងរូបព្រះកាល គឺជាកម្រងផ្កាដែលព្រះកាលកំពុងលេប ឬខ្ជាក់នោះ។ ផ្កាជាប្រភេទផ្កាមានសន្លឹកធំៗ ហើយរីកទល់ខ្នងគ្នា។ ចំណែកនៅខាងចុងផ្តែរទាំងសងខាង គឺជាសន្លឹកផ្ការីកបែរចេញក្រៅ។

រូបលេខ១២៖ បំណែកផ្តែរពីរផ្ទាំងផ្គុំគ្នា ស្ថិតក្នុងបរិវេណប្រាសាទខាងត្បូង

ចំពោះប្រាសាទខាងត្បូង អាចសិក្សាពីអាយុកាលបានតាមរយៈផ្តែរពីរបំណែកក្នុងបរិវេណប្រាសាទ។ ផ្តែរពីរបំណែកនេះបែកចេញពីផ្តែរតែមួយ។ បំណែកទាំងពីរជាផ្នែកកណ្តាលនិងក្រោមនៃផ្តែរ។ បើយើងវិភាគទៅលើក្បាច់លម្អនៅលើផ្តែរ ផ្តែរនេះមានក្បាច់លម្អប្រហែលគ្នានឹងផ្តែររចនាបថកោះកេរ និងផ្តែររចនាបថប្រែរូប។

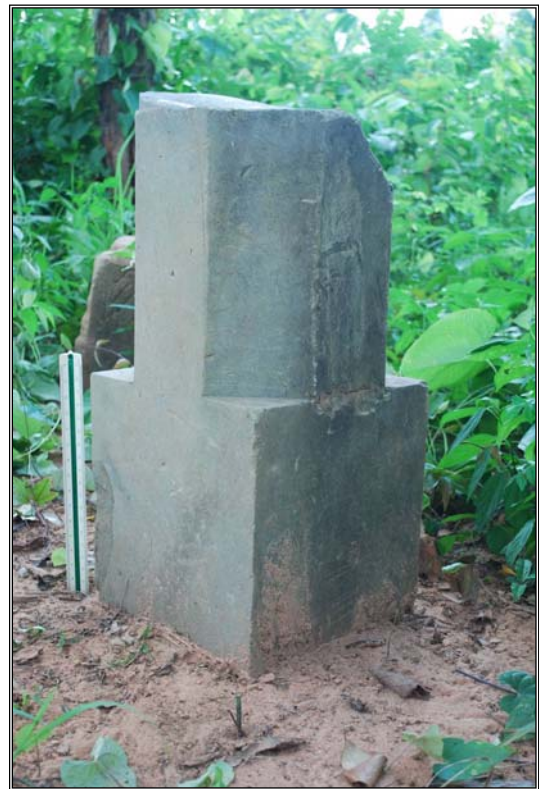
រូបលេខ១៣៖ លិង្គនៅក្នុងបរិវេណប្រាសាទខាងត្បូង

នៅប្រាសាទត្រពាំងប្រាសាទ មានសល់បំណែកលិង្គតែមួយគត់នៅក្នុងបរិវេណប្រាសាទ។ លិង្គនេះ ជាប្រភេទលិង្គទីបីដែលមានបីផ្នែកគឺ នៅបាតរាងបួនជ្រុងតំណាងឲ្យព្រះព្រហ្ម, នៅផ្នែកកណ្តាលរាងប្រាំមួយជ្រុងតំណាងឲ្យព្រះនារាយណ៍ និងផ្នែកខាងលើបំផុតរាងមូល តំណាងឲ្យព្រះឥសូរ។ ក៏ប៉ុន្តែផ្នែកខាងលើបានបែកនៅសល់ផ្នែកខាងក្រោម និងកណ្តាល។

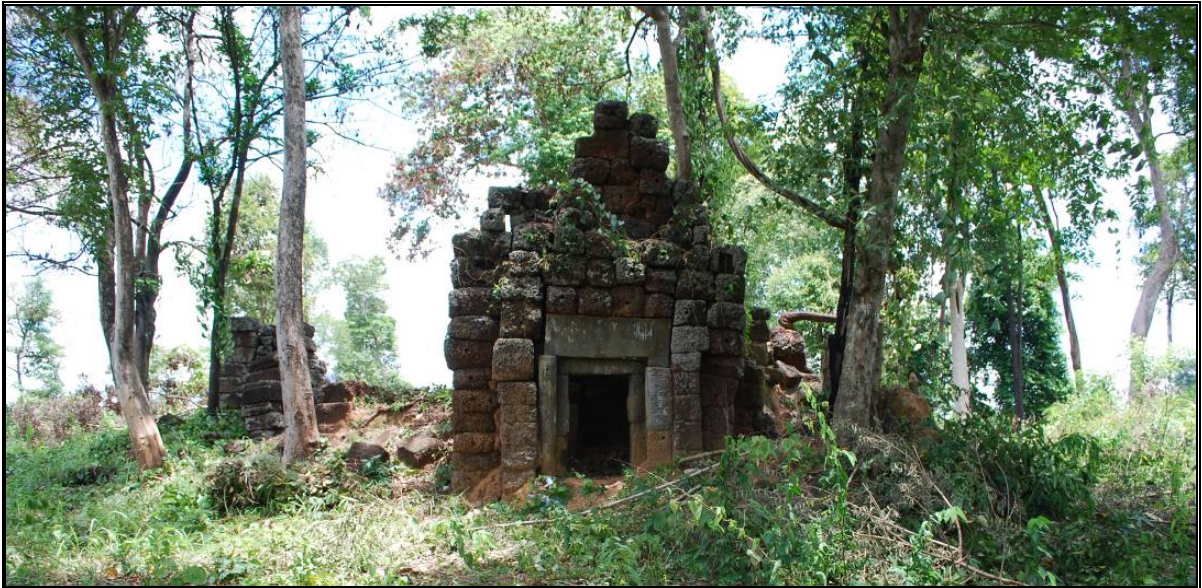
ប្រាសាទខាងជើងក៏មានកំពែងដូចប្រាសាទខាងត្បូងដែរ។ កំពែងប្រាសាទខាងជើងសង់ពីថ្មបាយក្រៀម។ កំពែងនេះមានទទឹងពីជើងទៅត្បូងប្រវែង២៣ម៉ែត្រ និងបណ្តោយពីកើតទៅលិចប្រវែង ៣៥ម៉ែត្រ។ ប្រាសាទខាងជើងពុំមានខ្លោងទ្វារចូលបួននៅគ្រប់ទិស គឺមានតែខ្លោងទ្វារតែមួយគត់នៅជ្រុងខាងកើត។ ខ្លោងទ្វារខាងកើតធ្វើពីថ្មបាយក្រៀមនិងសំទ្រធ្វើពីថ្មភក់។

រូបលេខ១៥៖ ខ្លោងទ្វារខាងកើតនៃប្រាសាទខាងជើងសង់ពីថ្មបាយក្រៀម

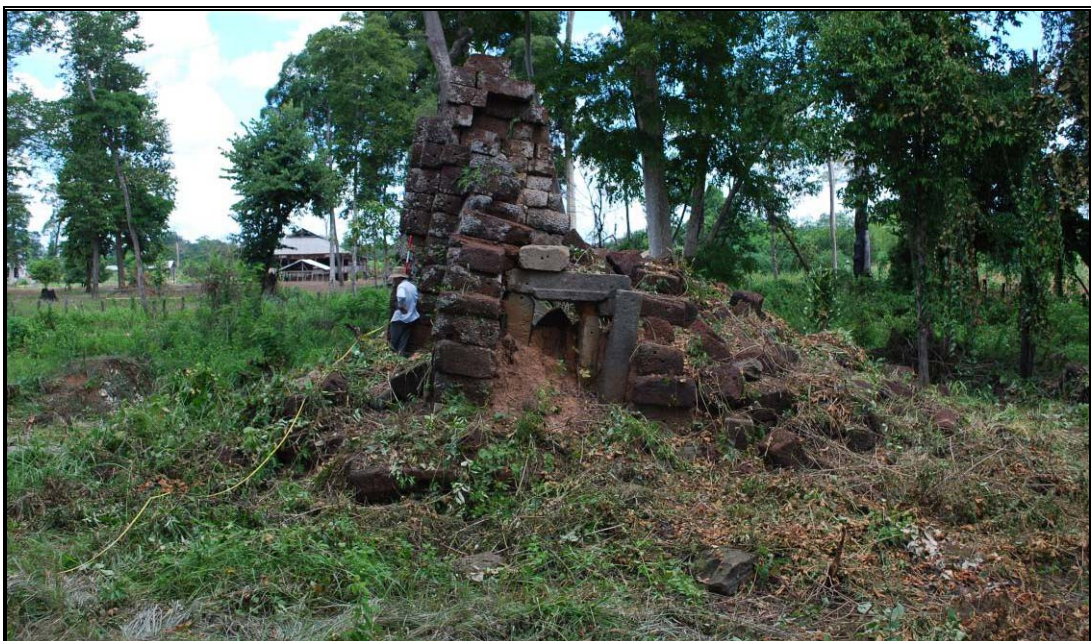
ប្រាសាទខាងជើងមានប្រាង្គតែមួយគត់មានកម្ពស់៦ម៉ែត្រ សង់ពីថ្មបាយក្រៀម និងថ្មភក់សម្រាប់ស៊ី ទ្វារ។ ប្រាង្គនេះមិនមានក្បាច់រចនាលើទេ។ យើងមិនប្រទះឃើញបំណែកហោជាង ផ្តែរ សសរស្ពឺនៅក្នុង បរិវេណប្រាសាទទេ។ សូម្បីខ្លោងទ្វារនៃប្រាសាទក៏មិនមានក្បាច់លម្អណាមួយដែរ។

ទាក់ទងនឹងការពុកផុយនៃប្រាសាទ ជញ្ជាំងខាងជើងនៃប្រាង្គបានធ្លាក់បាក់រលំ ដុំថ្មបាយក្រៀមនៃប្រាង្គ ធ្លាក់គលើគ្នានៅជ្រុងខាងជើងនេះ។ តាមការសង្កេតពីសណ្ឋានដីជុំវិញប្រាសាទ យើងឃើញថា ប្រាសាទនេះ សង់នៅលើដីធម្មជាតិ ដោយមិនមានលើកដីជាធ្លាទេ។ នៅភាគខាងជើងជិតប្រាសាទ ដីជម្រាលចុះ។ សណ្ឋាន ដីបែបនេះអាចប៉ះពាល់ដល់សំណង់ប្រាសាទ ពីព្រោះនៅពេលមានភ្លៀងធ្លាក់ ទឹកបាននាំដីហូរចុះទៅភាគ ខាងជើង។ ទឹកហូរពីទីខ្ពស់មកទាប គឺហូរពីប្រាង្គទៅភាគខាងជើង ធ្វើឲ្យដីហូរដាច់។ ដូច្នេះហើយបានជា កំពែង ជ្រុងខាងជើង និងជញ្ជាំងប្រាង្គខាងជើងបាក់បែកខ្លាំង។

រូបលេខ១៦៖ ប្រាង្គកណ្តាលនៃប្រាសាទខាងជើង មើលពីទិសខាងកើត សង់ពីថ្មបាយក្រៀម

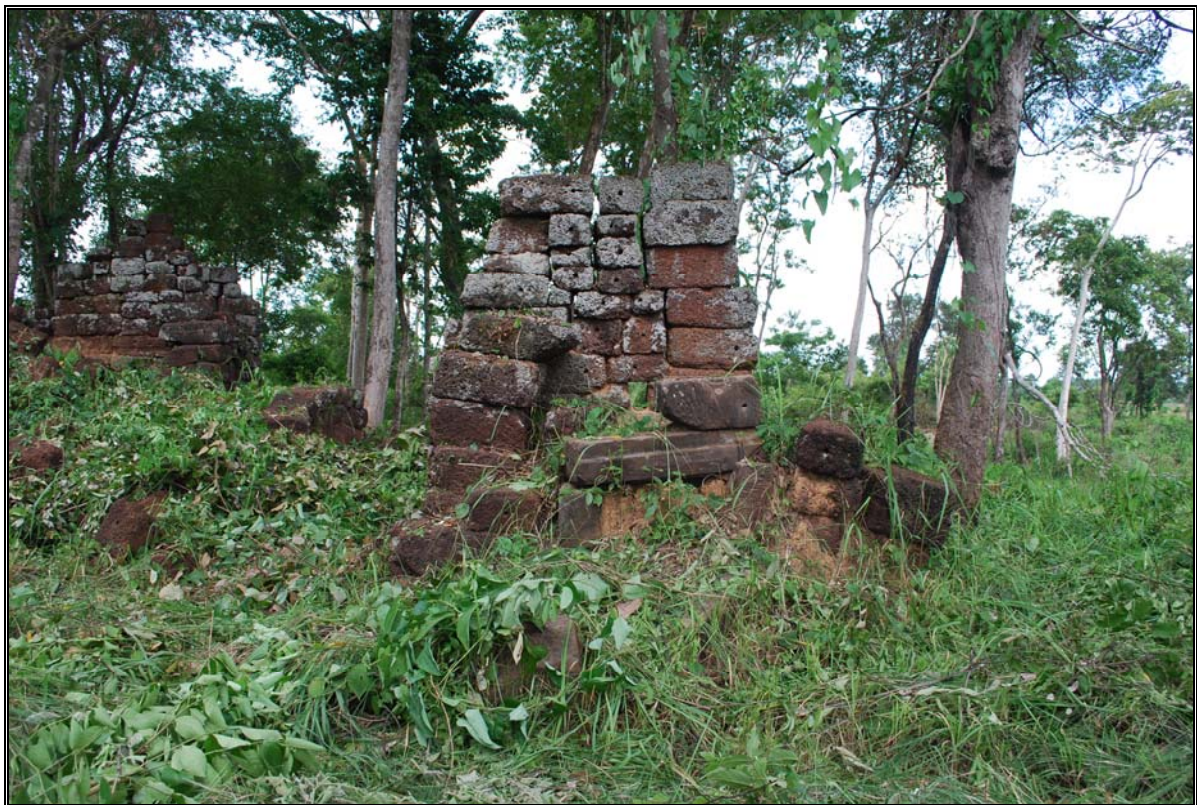
ហោត្រៃជាអគារបុរាណនៅក្នុងបរិវេណប្រាសាទ ជាទូទៅបែរមុខបញ្ជ្រាសទិសនឹងប្រាង្គកណ្តាលនៃប្រាសាទ។ ហោត្រៃនៃប្រាសាទខាងជើងសង់ពីថ្មបាយក្រៀម និងមានថ្មភក់សង់សម្រាប់សុំទ្វារ។ ហោត្រៃនេះទំហំ៥ម៉ែត្រពីកើតទៅលិច និង៣ម៉ែត្រពីជើងទៅត្បូង។

រូបលេខ១៧៖ ហោត្រៃប្រាសាទខាងជើង
